POLE EXCELLENCE BOIS

RAPPORT DE MISSION :

N° 2020.107.0174

Mise à jour des maquettes du PEB au regard des récentes évolutions des exigences normatives et réglementaires.

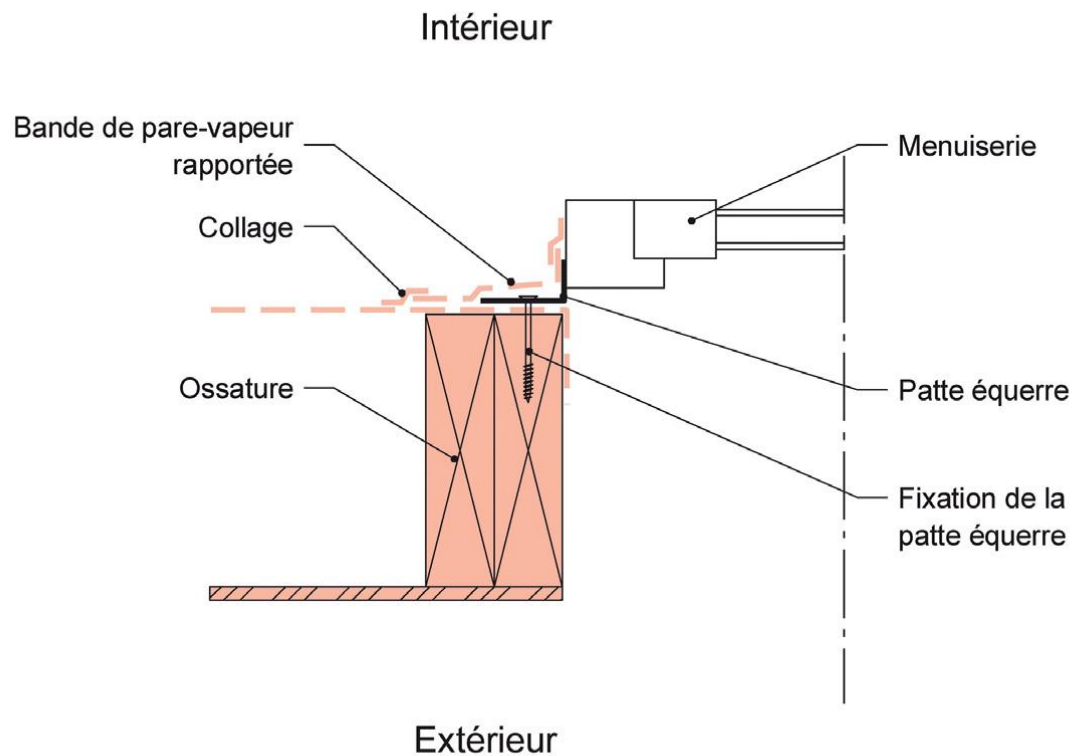
Photo 17

- Le film pare-vapeur est indiqué avec $S_d > 18m$, or avec un revêtement en enduit, le S_d doit être $> 90m$.
 - **Prendre la légende en remplaçant 18 m par 90 m**
 Mais sur les maquettes vues sur place, le pare-vapeur est du delta reflex, celui-ci est donc conforme.
- Il y a un souci d'étanchéité à l'air au niveau de la fixation des menuiseries
 - **Ajouter une bande pare-vapeur pontée au ruban adhésif par-dessus les patte-équerres de fixation de la menuiserie**

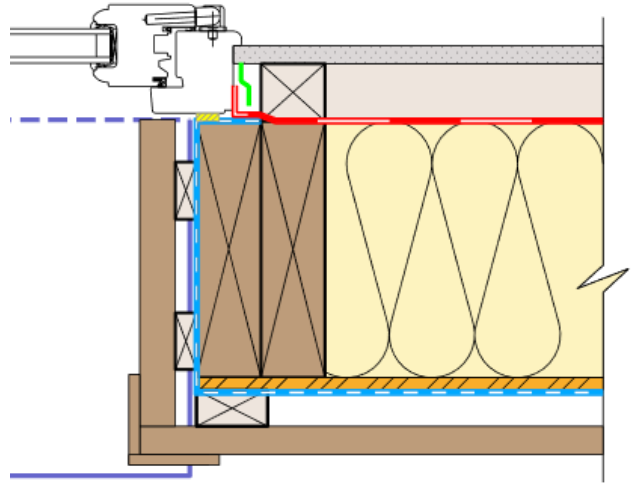
Photo 14

- Au niveau de l'embrasure, il manque une ventilation et il n'y a pas d'étanchéité réalisée au bord extérieur.
 - Un détail de ce type ne peut être qu'en étanchéité de type Ee1.
 - **Sur le schéma remplacer la légende « embrasure BM » par « retour de bardage en tableau et indiquer « compatible avec une exigence étanchéité à l'eau de type Ee1 »**
 - **Supprimer cette pièce et la remplacer par un retour de bardage en tableau, ventilé conforme au NF DTU 41.2. Exemple :**

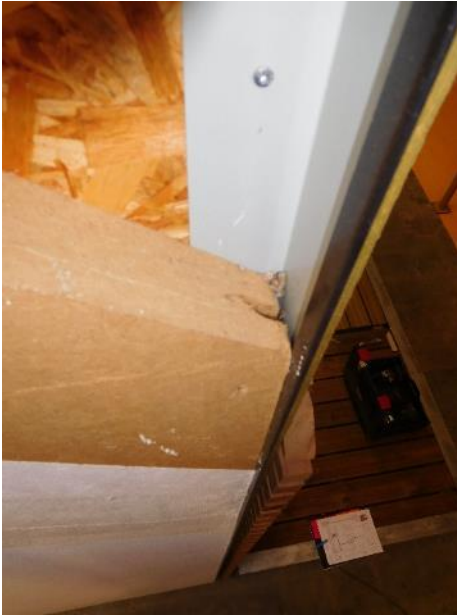
Photo 10

- L'angle entre le bardage claire voie et l'enduit, présente un problème d'étanchéité, la cornière d'angle n'est pas étanche. Sur les maquettes vues sur place, il y a présence d'une tôle mais il n'y a pas de calfeutrement entre l'enduit et la tôle
 - Un calfeutrement ou un profilé de raccordement doit être mis en œuvre entre le profilé d'angle métallique et l'enduit, dans le plan de l'enduit

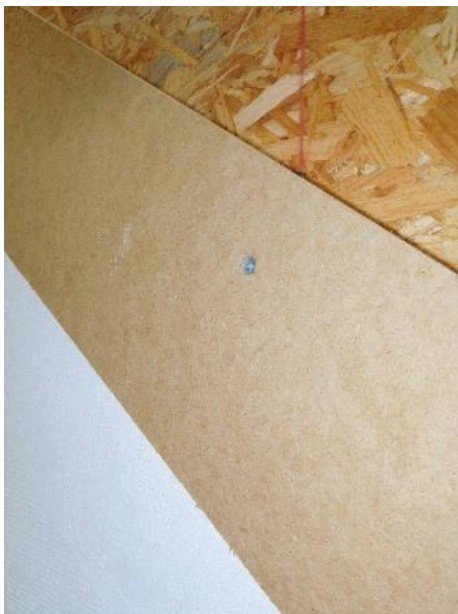
Photo 12

- Le raccordement du PV entre les 2 murs bois, ne comporte pas de calfeutrement
 - **Prévoir un dispositif de calfeutrement de type mousse imprégnée précomprimée entre les membranes pare-vapeur au niveau de l'angle formé par les deux parois.**

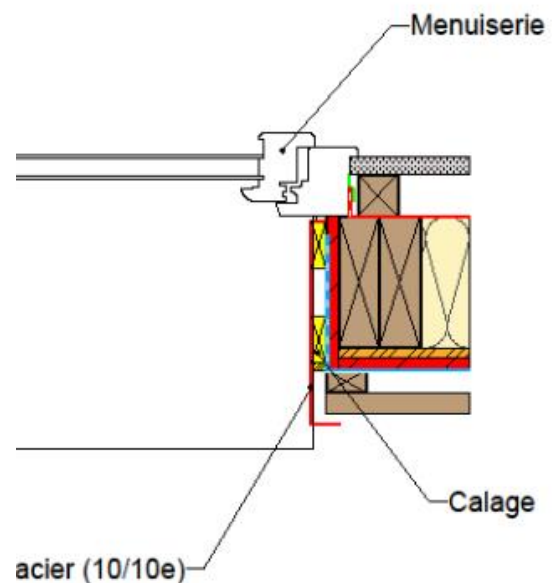
Photo 13

- Le mur est indiqué REI60, or il n'y a que 2 BA13, le mur est donc R30 seulement
 - Remplacer les deux plaques BA13 par 2 BA 18 ou 2 BA15 F
 - Ajouter par-dessus le panneau de contreventement un écran thermique extérieur pour compatibilité avec l'Appréciation de Laboratoire « Bois construction et propagation du feu par les façades » pour un bâtiment de la 3^{ème} famille
- Il est indiqué une isolation de 70 kg/m³ entre le poteau béton et le mur bois, sur les maquettes vues sur place, cette isolation n'est pas présente.
 - Mettre en œuvre un isolant indispensable au respect des exigences de l'appréciation de laboratoire « Bois construction et propagation du feu par les façades ». Cet isolant doit être une laine de roche ≥ 40 kg/m³ compressée à 75% de son épaisseur nominale au minimum.

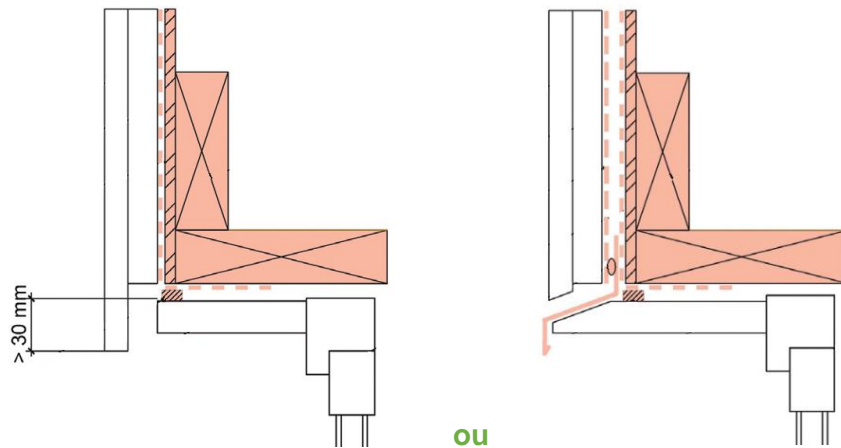
Photo 20

- Il manque le calfeutrement au niveau du raccord entre le panneau de contreventement du mur et l'embrasure.
- Sur le plan, le linteau est hors DTU 31.2
 - **Le détail doit être repris conformément aux exigences du NF DTU 31.2 pour une sollicitation Ee2, à savoir :**
 - Ajouter un linteau
 - Un bardage à joints fermés
 - **Un calfeutrement entre le pare-pluie et l'encadrement de baie dans le plan du pare-pluie**
 - Une bavette métallique formant larmier
 - **Jonction bavette / pare-pluie protégée par une bande pare-pluie supplémentaire**
 - **Un calfeutrement entre le dormant de la fenêtre et la pièce d'encadrement**

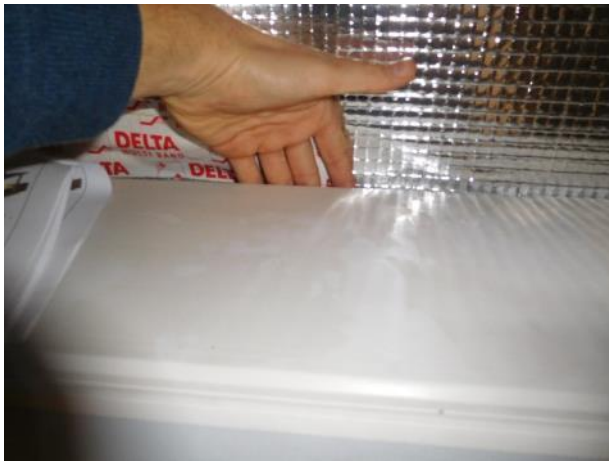
Photo 20

- Au niveau de la partie haute du coffre de VR extérieur, il y a un souci d'étanchéité à l'air
 - **Le pare-vapeur doit être raccordé directement au coffre de volet roulant par un collage (ruban adhésif ou mastic-colle) ou un calfeutrement**

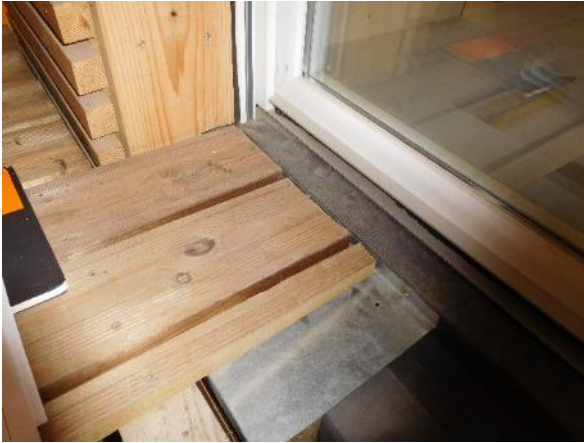
Photo 21

- L'encadrement bois est au contact de la tôle, il y a risque de pourrissement.
 - **Mettre en œuvre un retour de bardage en tableau conformément aux exigences du NF DTU 41.2 qui vient recouvrir d'au moins 3cm une bavette à oreille**

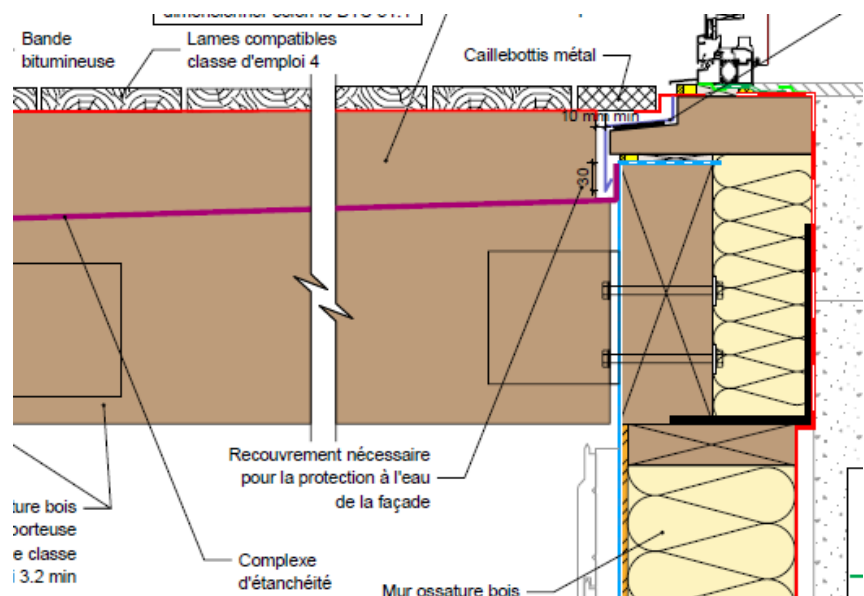
Photo 23

- Il y a présence d'une étanchéité liquide sur le bois, la mise en œuvre de ce type de revêtement d'étanchéité sur un panneau bois exposé aux intempéries en relève d'aucune règle de l'Art
 - Remplacer cette étanchéité par une membrane d'étanchéité conforme au NF DTU 43.4 pour le cas des éléments porteurs non isolés.

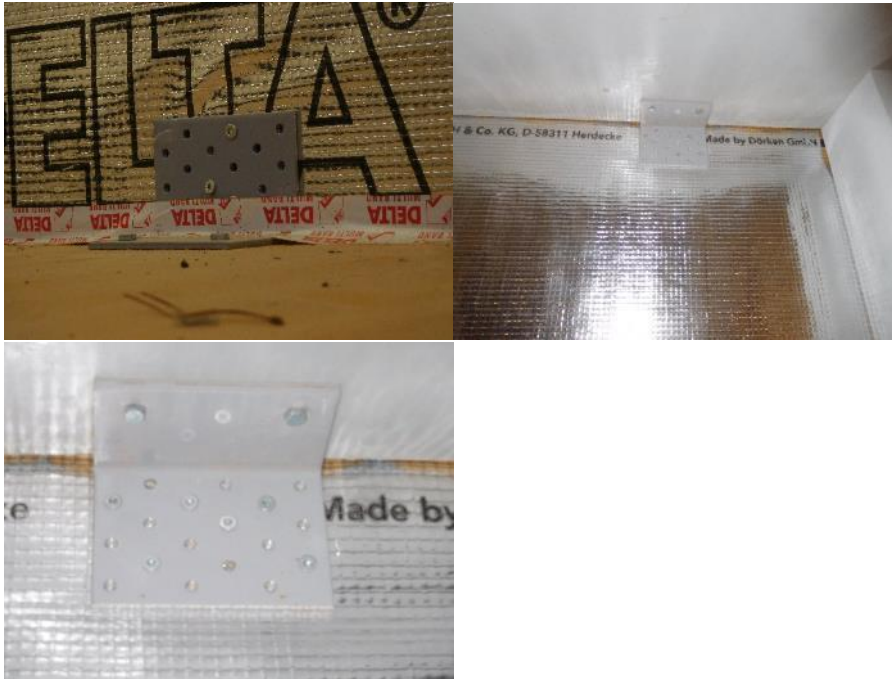
Photos 25, 26, 27

- Il est indiqué sur le schéma une isolation filante en nez de dalle, or elle ne file pas sur toute la hauteur sur les maquettes vues sur place.
 - **Mettre en œuvre un isolant indispensable au respect des exigences de l'appréciation de laboratoire « Bois construction et propagation du feu par les façades ». Cet isolant doit être une laine de roche ≥ 40 kg/m³ compressée à 75% de son épaisseur nominale au minimum (voir schéma sur le détail D3 ci-dessus).**
- Le raccord de PP et la bavette de recouvrement ne sont pas présentes sur les maquettes vues sur place. Sur le schéma il y a un souci d'étanchéité à l'eau.
 - **La gestion de ce point singulier est directement dépendante des prescriptions de l'Avis Technique dont relève de le système ETICS. Pour défaut, pour une sollicitation de type Ee1, les prescriptions du détail générique ci-dessous peuvent être reprises :**

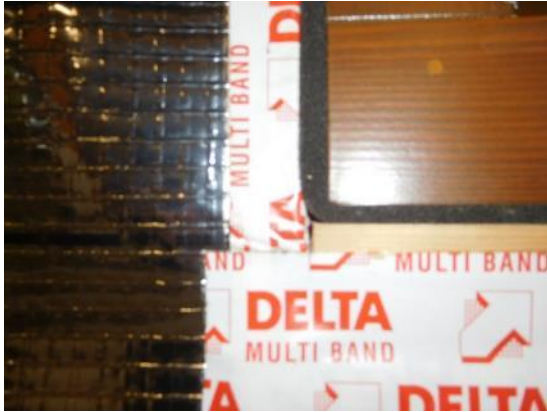
Photo 28

- Il n'y a pas de recouvrement entre le PP et les oreilles de la bavette
 - **Le recouvrement du pare-pluie sur les oreilles de la bavette (r' sur le croquis ci-dessous) doit être supérieur ou égal à 30 mm**

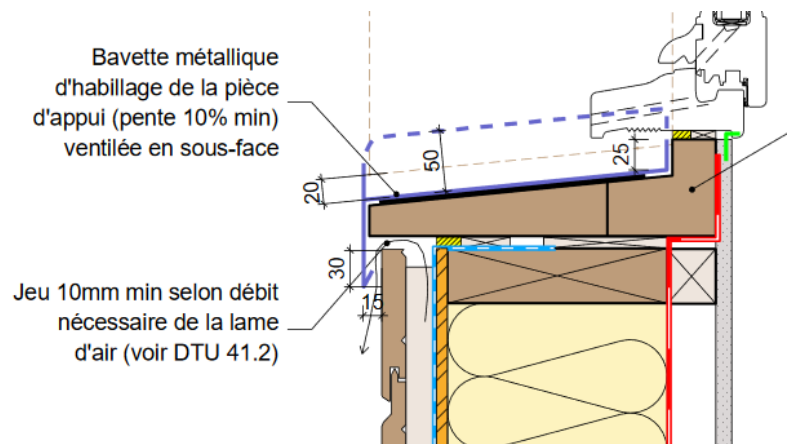
Photo 32

- Il y a un problème d'étanchéité à l'air au niveau des angles
 - Une mousse imprégnée précomprimée ne doit pas « tourner » dans les angles de la baie : Le raccordement dans les angles doit être réalisé par jonction entre la bande horizontale et la bande verticale en respectant une sur-longueur de 5 à 10 mm.
- Il est indiqué un joint à la mousse PU, c'est hors DTU.
 - Il faudra mettre en œuvre un calfeutrement mousse imprégnée précomprimée ou un mastic sur fond de joint
- Il n'y a pas de VR, la maquette n'est pas finie, en terme de conception il y aura un souci de discontinuité de l'étanchéité à l'eau.
 - La zinguerie constituant l'encadrement de baie doit être raccordée à la menuiserie extérieure ou au bloc baie en cas de présence d'un store.

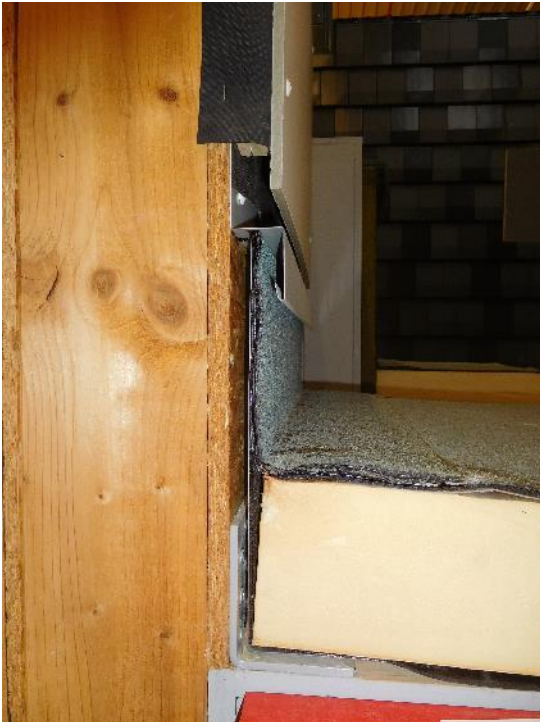
Photo 37

- Il est indiqué sur le schéma que le PV est positionné entre la dalle béton et l'isolation minérale dans le faux plafond, or celui-ci doit être positionné entre l'isolation rigide sur toiture et la dalle béton, c'est fait comme cela sur les maquettes vues sur place. Le schéma est faux.
 - **Le schéma doit être repris en positionnant correctement le pare-vapeur, conformément au DTU 43.1**

- Il n'y a pas de liaison entre le PV du mur et celui de la toiture
 - **Pour éviter les condensations en tête de plancher, le pare-vapeur du mur bois doit être prolongé jusqu'au niveau supérieur de la dalle béton et jointoyé au PV du complexe d'étanchéité.**

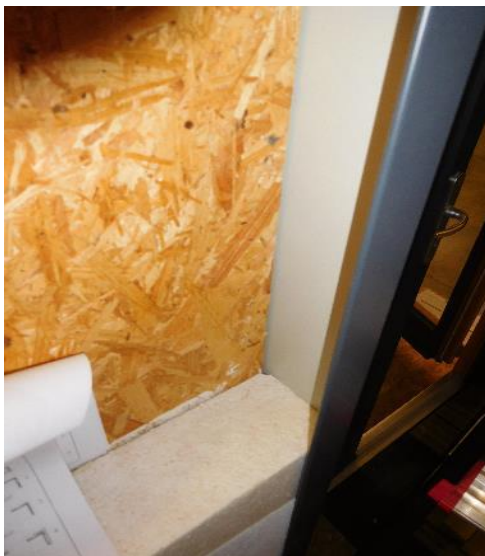
Photo 43

- Il doit y avoir un calfeutrement entre les 2 PV des 2 murs dans l'angle
 - **Un calfeutrement de type mousse imprégnée précomprimée doit être mis en œuvre au niveau du jeu entre les deux éléments de façade (seule solution en cas de préfabrication, car liaison non accessible) avec un calage permettant de maintenir l'épaisseur du joint.**

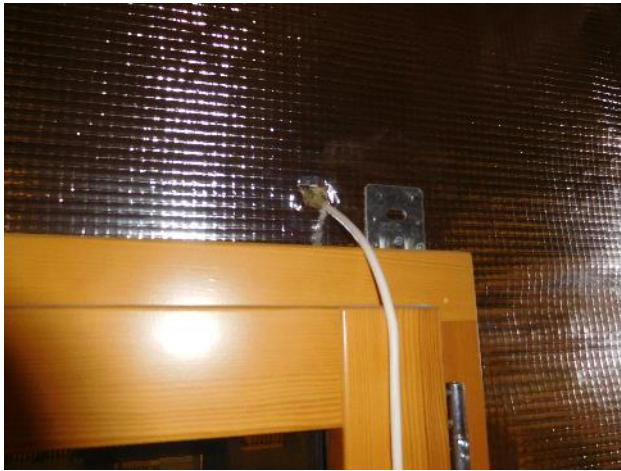
Photo 42

- Le détail extérieur du BSO sur la maquette vue sur place n'est pas fini. Il n'est pas fait comme sur le détail. Il y a une tôle, ce qui peut poser problème au niveau du raccordement avec l'enduit
 - **Adapter la maquette au détail technique corrigé**

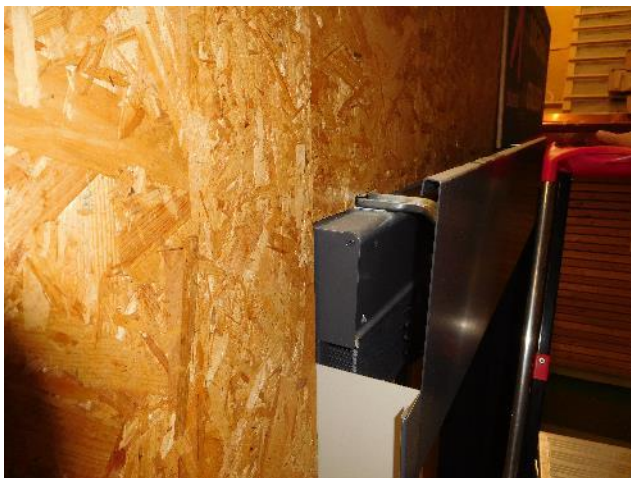
Photo 44

- Il n'y a pas de PP en sous-face du linteau
 - En fonction du niveau d'étanchéité visé (Ee1 ou Ee2) ce pare-pluie peut ne pas être obligatoire. Dans tous les cas une bavette formant larmier doit être mise en œuvre et un profilé de raccord entre l'enduit et la bavette être mis en œuvre, ainsi qu'un calfeutrement.

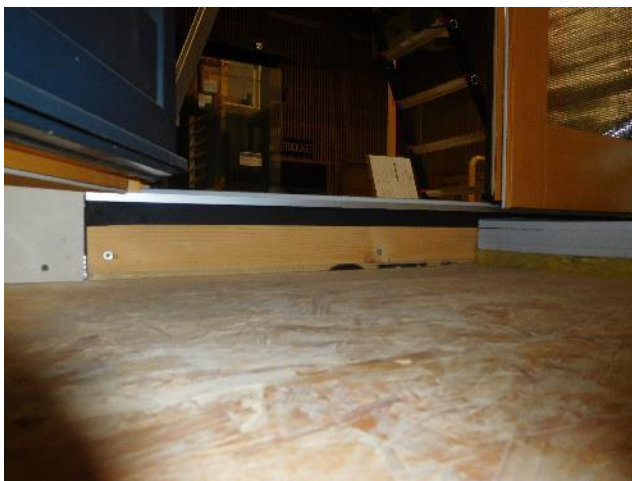
Photo 46

- Dans la composition du plancher, il manque un PV car c'est un plancher séparatif de logements.
 - Une membrane d'étanchéité à l'air doit être mise en œuvre (la sous-couche posée entre la chape et le plancher bois peut jouer le rôle « étanchéité à l'air si sa pose est jointoyée en partie courante et au droit de ses points singuliers)
- Il est indiqué sur le schéma un renfort d'isolation au droit du balcon, celui-ci n'existe pas sur les maquettes vues sur place
 - A mettre en œuvre dans la future maquette (sur au moins 20 cm vers l'intérieur)

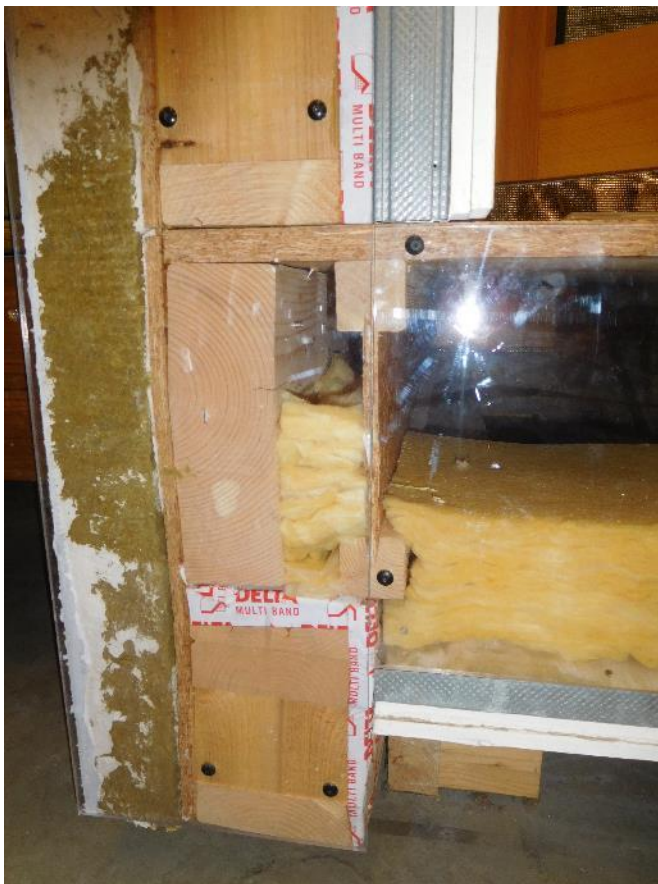
Photo 47

- Le pare-vapeur est dessiné sur le schéma comme remontant jusqu'au panneau du plancher, or il ne remonte pas jusque-là sur les maquettes vues sur place
 - Voir réponse ci-dessus, mettre en accord la maquette avec le détail technique
- Au niveau de la jonction avec la terrasse, il n'y a pas de membrane, pas de larmier
 - L'étanchéité à l'eau de ce point singulier est à reprendre, en s'inspirant du détail ci-dessous (le bardage étant à remplacer par un ETICS) :

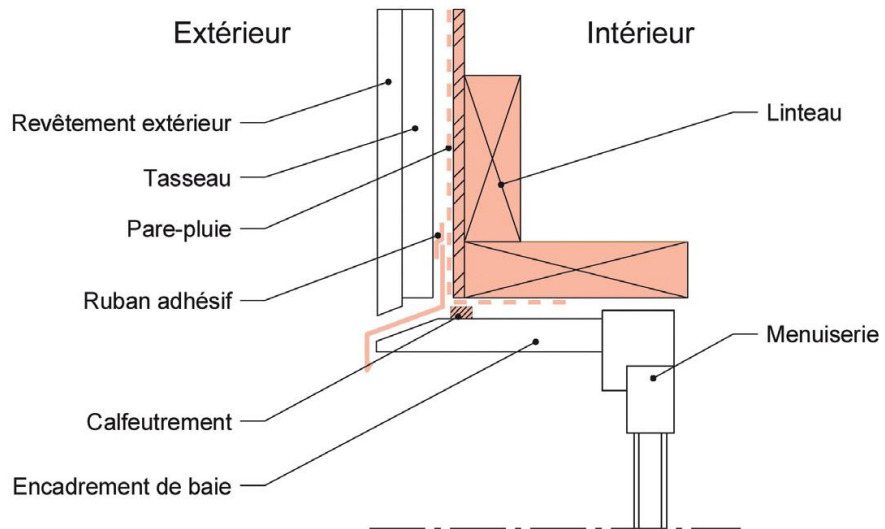
Photo 56

- Appui : manque le calfeutrement, l'aération, le calage
 - La maquette doit être reprise comme indiqué sur le croquis suivant :

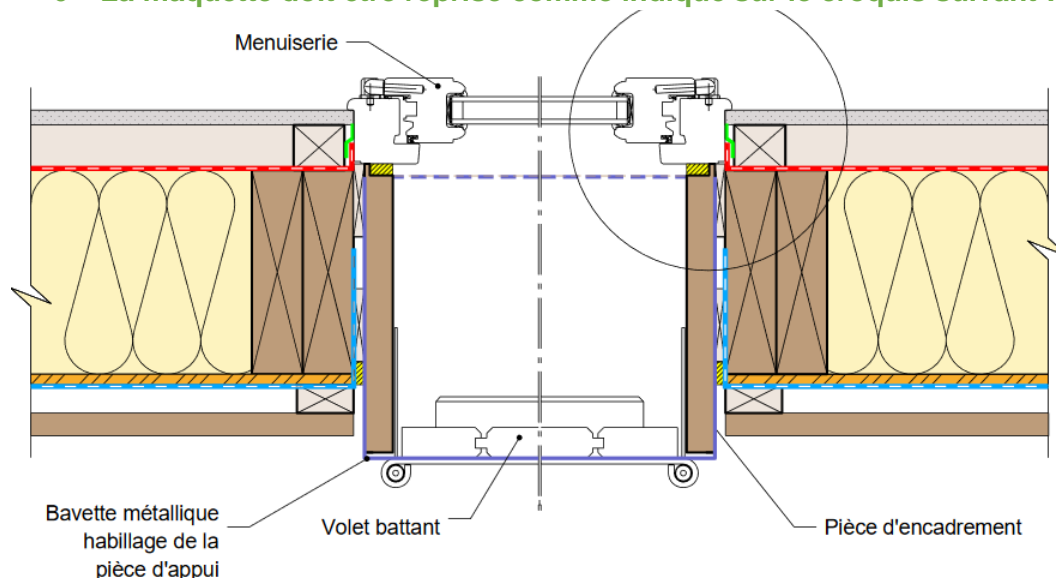
- Problème avec le calfeutrement du rejingot
 - **La maquette doit être reprise comme indiqué sur le croquis ci-dessus**

- Côté intérieur : idem maquette 1
Menuiserie en tunnel non raccordée au PV
 - **Le dormant de la menuiserie doit être raccordé directement au pare-vapeur par calfeutrement ou par bandes adhésives, ou bandes pare-vapeur rapportées**
