POLE EXCELLENCE BOIS

RAPPORT DE MISSION :

N° 2020.107.0174

Mise à jour des maquettes du PEB au regard des récentes évolutions des exigences normatives et réglementaires.

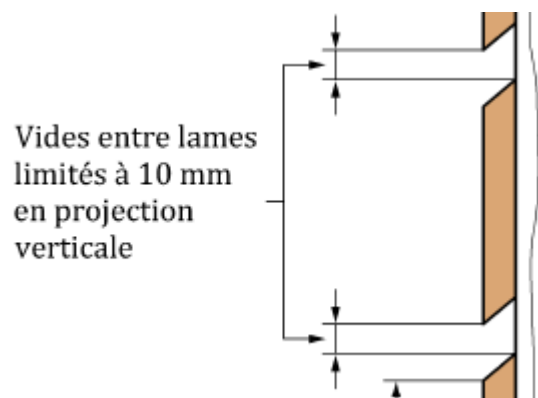
Détail n°1

- Le bardage horizontal à claire-voie comporte un vide de 2 cm, il n'est donc pas conforme au NF DTU 41.2 (1cm maximum)
 - Préciser que le vide projeté entre lame de bardage à claire-voie est inférieur ou égal à 10 mm selon NF DTU 41.2.

- Ajouter une alerte précisant que la mise en œuvre d'un bardage à claire-voie limite la hauteur du bâtiment à 6 m ou R+1
- La classe d'emploi du lambourrage doit être en classe d'emploi 4
 - Remplacer lambourrage par tasseautage et préciser que ces tasseaux sont compatibles avec la classe d'emploi 4, selon les exigences du NF DTU 41.2.
- Il est indiqué un lambourrage avec un vide technique de 14mm et une isolation de 60mm intérieur, or sur les maquettes vues sur place il y a une ossature métallique.
 - Supprimer le vide technique (l'épaisseur de doublage isolant intérieur fait office de vide technique)

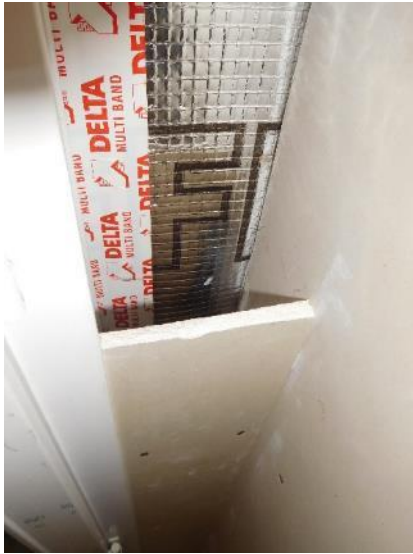
Photo 17

- Il est indiqué REI30, or il n'y a qu'un seul BA13, le mur n'est donc que R15
 - **Voir ci-dessus : le revêtement intérieur doit être constitué de 2 BA13 ou 1 BA 18 ou 1 BA15 type F**

- Le film pare-vapeur est indiqué avec $S_d > 18m$, or avec un revêtement en enduit, le S_d doit être $> 90m$.
 - **Prendre la légende en remplaçant 18 m par 90 m**
 Mais sur les maquettes vues sur place, le pare-vapeur est du delta reflex, celui-ci est donc conforme.
- Il y a un souci d'étanchéité à l'air au niveau de la fixation des menuiseries
 - **Ajouter une bande pare-vapeur pontée au ruban adhésif par-dessus les patte-équerres de fixation de la menuiserie**

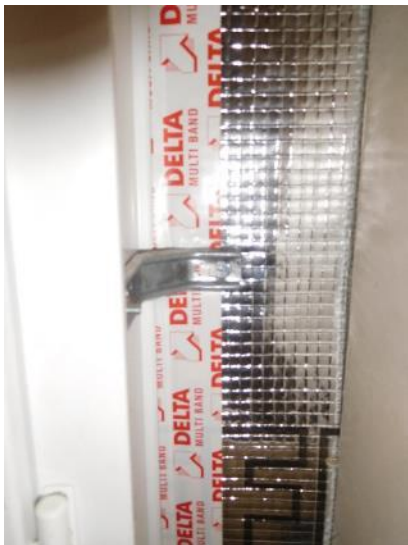
Photo 14

- Au niveau de l'embrasure, il manque une ventilation et il n'y a pas d'étanchéité réalisée au bord extérieur.
 - Un détail de ce type ne peut être qu'en étanchéité de type Ee1.
 - **Sur le schéma remplacer la légende « embrasure BM » par « retour de bardage en tableau et indiquer « compatible avec une exigence étanchéité à l'eau de type Ee1 »**
 - **Supprimer cette pièce et la remplacer par un retour de bardage en tableau, ventilé conforme au NF DTU 41.2. Exemple :**

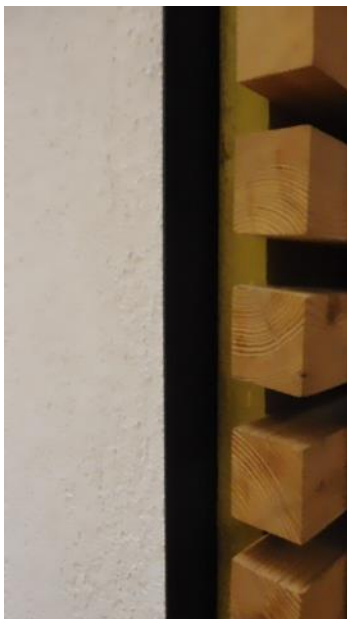
Photo 10

- L'angle entre le bardage claire voie et l'enduit, présente un problème d'étanchéité, la cornière d'angle n'est pas étanche. Sur les maquettes vues sur place, il y a présence d'une tôle mais il n'y a pas de calfeutrement entre l'enduit et la tôle
 - Un calfeutrement ou un profilé de raccordement doit être mis en œuvre entre le profilé d'angle métallique et l'enduit, dans le plan de l'enduit

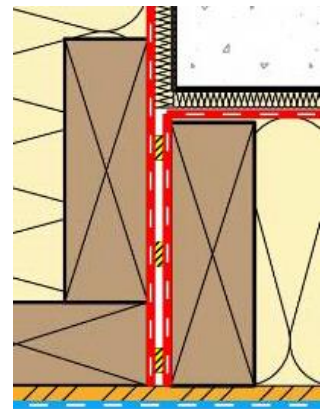
- Sur les maquettes vues sur place, l'isolant est fixé sans rosaces
 - **Positionner des rosaces plastiques sous les têtes de vis de fixation de l'isolant qui restent apparentes**

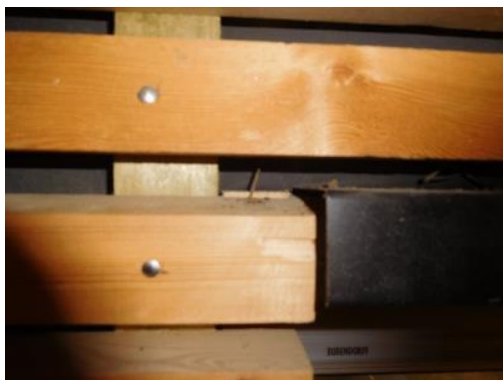
Photo 20

- Au niveau de la bavette métallique sur linteau, il y a un problème d'étanchéité à l'eau. Il n'y a pas de scotch. Le PP est coupé et la bavette passe dessous. Ce qui n'est pas correct.

- Il manque le calfeutrement au niveau du raccord entre le panneau de contreventement du mur et l'embrasure.
- Sur le plan, le linteau est hors DTU 31.2
 - **Le détail doit être repris conformément aux exigences du NF DTU 31.2 pour une sollicitation Ee2, à savoir :**
 - Ajouter un linteau
 - Un bardage à joints fermés
 - **Un calfeutrement entre le pare-pluie et l'encadrement de baie dans le plan du pare-pluie**
 - Une bavette métallique formant larmier
 - **Jonction bavette / pare-pluie protégée par une bande pare-pluie supplémentaire**
 - **Un calfeutrement entre le dormant de la fenêtre et la pièce d'encadrement**

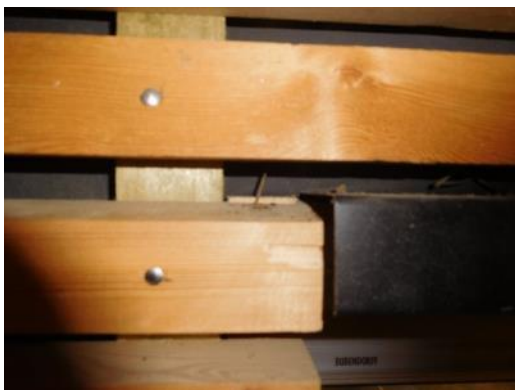
Photo 20

- Au niveau de la bavette métallique sur linteau, le larmier est trop court sur les côtés.
 - **A reprendre à la bonne côte lors de la réfection des maquettes, en fonction du nouveau revêtement extérieur**

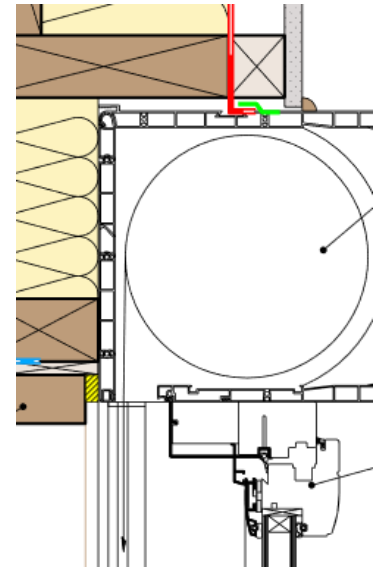
Photo 18

- Au niveau de la partie haute du coffre de VR extérieur, il y a un souci d'étanchéité à l'air
 - **Le pare-vapeur doit être raccordé directement au coffre de volet roulant par un collage (ruban adhésif ou mastic-colle) ou un calfeutrement**

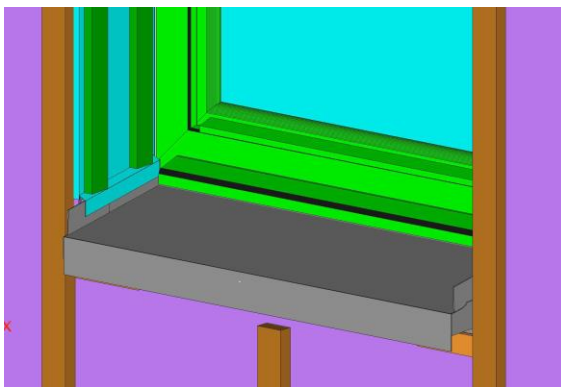
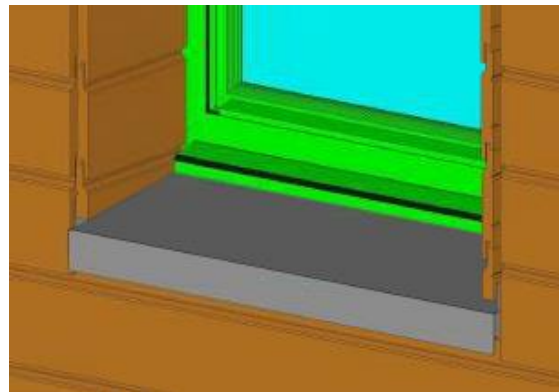
- L'encadrement bois est au contact de la tôle, il y a risque de pourrissement.
 - **Mettre en œuvre un retour de bardage en tableau conformément aux exigences du NF DTU 41.2 qui vient recouvrir d'au moins 3cm une bavette à oreille**

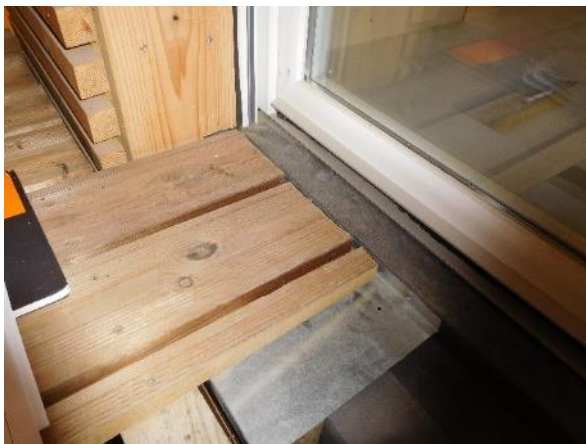
Photo 21

- Sur le schéma est indiqué un capotage sur la pièce de bois au niveau du seuil de porte fenêtre, or sur les maquettes il est manquant.
 - **Capotage métallique indispensable à rajouter lors des travaux de réfection des maquettes permettant de créer une étanchéité entre la porte-fenêtre et le revêtement extérieur (avec recouvrement de 3cm entre la partie du capotage formant larmier et le revêtement extérieur).**

- Il est également indiqué des taquets d'étanchéité ponctuels sur le schéma, ceux-ci sont manquants.
 - **Supprimer ces taquets et privilégier un profilé métallique en Z pour recevoir les bouts de lames de platelage (cf. illustration ci-dessus)**
- Il n'y a pas de ventilation de la sous-face de la bavette
 - **Un jeu de 5mm doit être ménagé entre le capotage métallique et l'appui de baie**

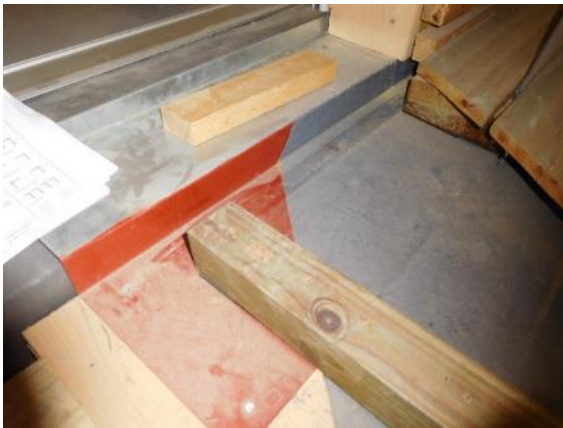
Photo 23

- Il n'y a pas de calfeutrement entre la menuiserie et la pièce de bois
 - Prolonger le pare-vapeur de l'étage inférieur qui doit être rabattu sur le plancher béton et relevé pour être jointoyé avec le dormant de la porte-fenêtre (voir croquis ci-dessus)
- Il manque un calfeutrement d'étanchéité à l'air entre les 2 pièces de bois
- Sur les maquettes vues sur place, il n'y a pas de pente au niveau de la bavette métallique
 - Selon le NF DTU 31.2, la pente des bavettes métalliques est de 3% minimum en cas de soudure oreilles/rejingot ou 10% sans cette soudure.

- Il y a présence d'une étanchéité liquide sur le bois, la mise en œuvre de ce type de revêtement d'étanchéité sur un panneau bois exposé aux intempéries en relève d'aucune règle de l'Art
 - Remplacer cette étanchéité par une membrane d'étanchéité conforme au NF DTU 43.4 pour le cas des éléments porteurs non isolés.

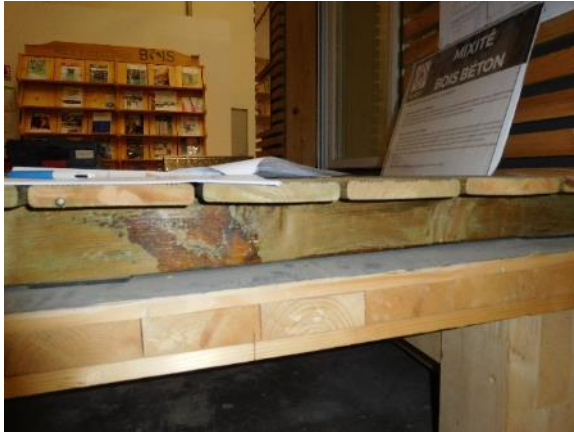
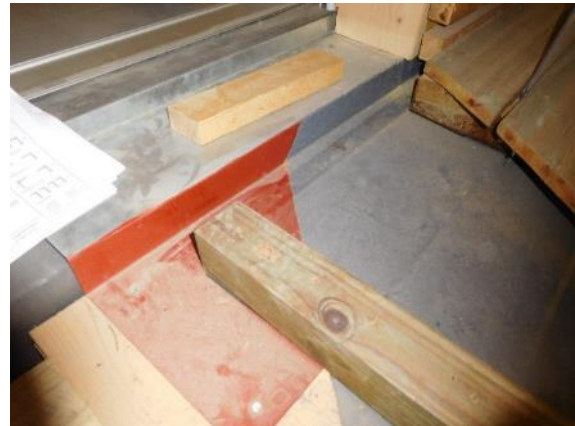
Photo 23 et 24

- Il est indiqué panneau bois multi plis CF 60 min ce qui à priori n'est pas le cas. Il faudrait une appréciation de laboratoire pour le justifier.
 - **Supprimer la mention coupe-feu et participation au C+D car à ce jour, aucune solution technique générique à base de bois ne le permet.**

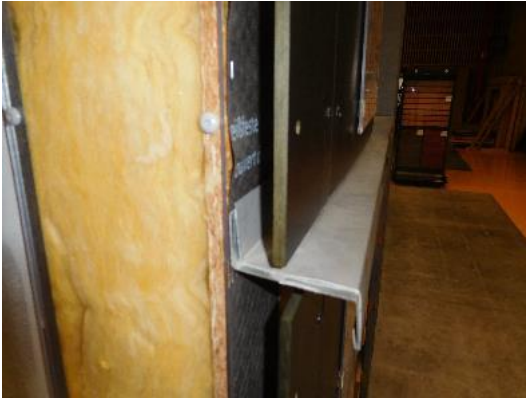
Photo 36

- Sur la partie basse du bardage HPL, il n'y a pas de ruban adhésif sur le larmier
 - **Ce ruban adhésif doit être mis en œuvre sur la maquette**

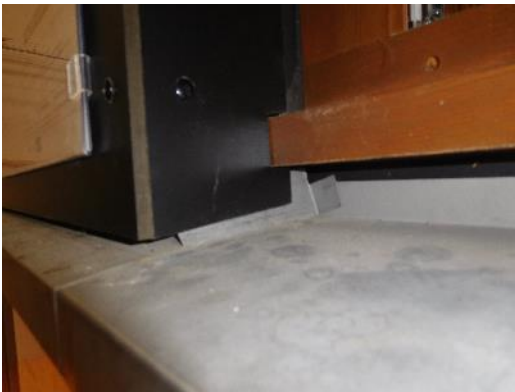
Photo 33

- Il n'y a pas de recouvrement entre le PP et les oreilles de la bavette
 - **Le recouvrement du pare-pluie sur les oreilles de la bavette (r' sur le croquis ci-dessus) doit être supérieur ou égal à 30 mm**

- Il n'y a pas de calfeutrement entre l'appui et la menuiserie
- Il n'y a pas de ventilation en sous-face de la bavette
- Le recouvrement de la bavette sur le bardage est insuffisant et la lame d'air est non débouchante
 - **Ce détail d'appui doit être repris pour respecter les exigences du NF DTU 31.2 :**
 - **Calfeutrement généralement en mousse imprégnée précomprimée**
 - **La bavette doit être désolidarisée de son support et aérée en sous face par l'intermédiaire de cales de 5 mm d'épaisseur (afin d'éviter la condensation sous la bavette). Les cales doivent être positionnées dans le sens de la pente de l'appui, pour permettre l'écoulement d'éventuels condensats.**

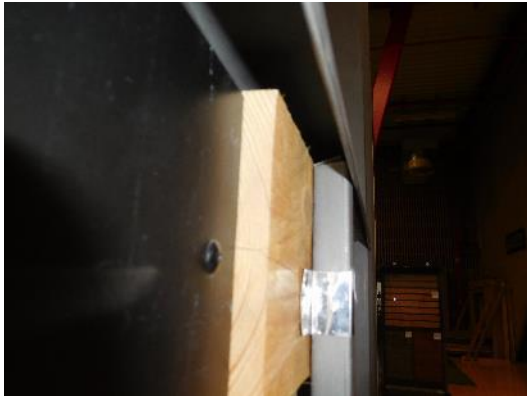
Photo 32

- Le recouvrement du revêtement extérieur doit être supérieur ou égal à 30 mm

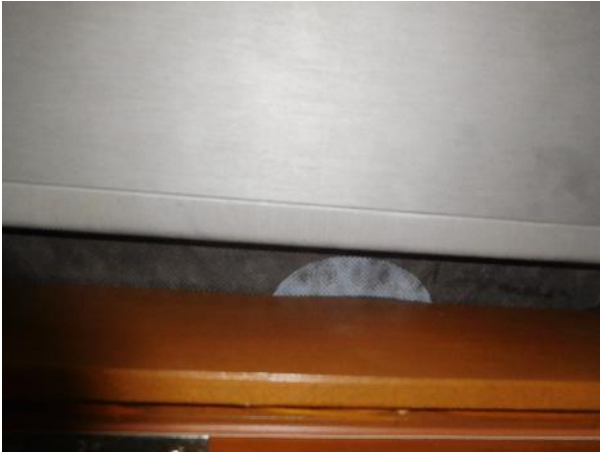
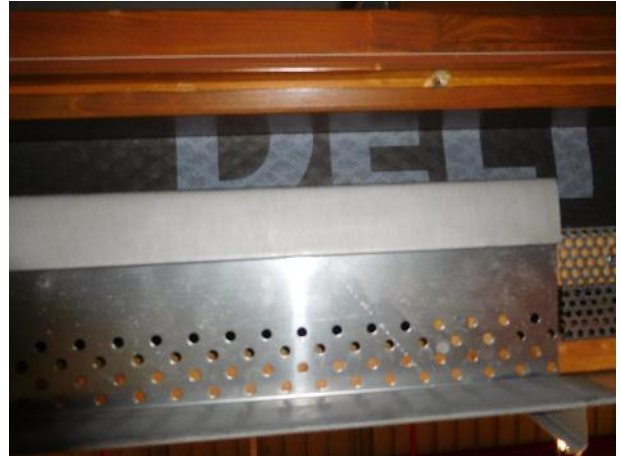
Photos 30 et 34

- Il y a un problème d'étanchéité à l'air au niveau des angles
 - Une mousse imprégnée précomprimée ne doit pas « tourner » dans les angles de la baie : Le raccordement dans les angles doit être réalisé par jonction entre la bande horizontale et la bande verticale en respectant une sur-longueur de 5 à 10 mm.
- Il est indiqué un joint à la mousse PU, c'est hors DTU.
 - Il faudra mettre en œuvre un calfeutrement mousse imprégnée précomprimée ou un mastic sur fond de joint
- Il n'y a pas de VR, la maquette n'est pas finie, en terme de conception il y aura un souci de discontinuité de l'étanchéité à l'eau.
 - La zinguerie constituant l'encadrement de baie doit être raccordée à la menuiserie extérieure ou au bloc baie en cas de présence d'un store.

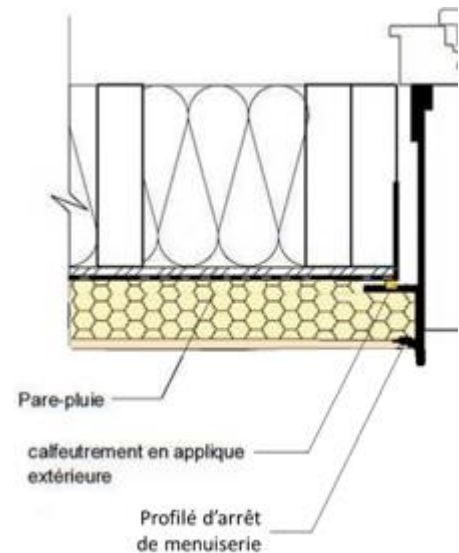
Photo 43

- Il est indiqué 2ème famille, il faut donc un R30, or il n'y a qu'une plaque de plâtre de 12.5cm, c'est donc du R15.
 - **Voir ci-dessus : le revêtement intérieur doit être constitué de 2 BA13 ou 1 BA 18 ou 1 BA15 type F**
- Il risque d'y avoir un passage d'eau entre l'encadrement de baie et le dormant de la menuiserie
- Il manque l'étanchéité, il n'y a pas de calfeutrement au niveau du raccord entre l'isolant, l'enduit et la menuiserie.
 - **Un profilé de liaison doit être mis en œuvre côté extérieur, dans le plan de l'enduit à la jonction avec l'encadrement métallique**
 - **L'encadrement métallique doit permettre un calfeutrement avec la façade**

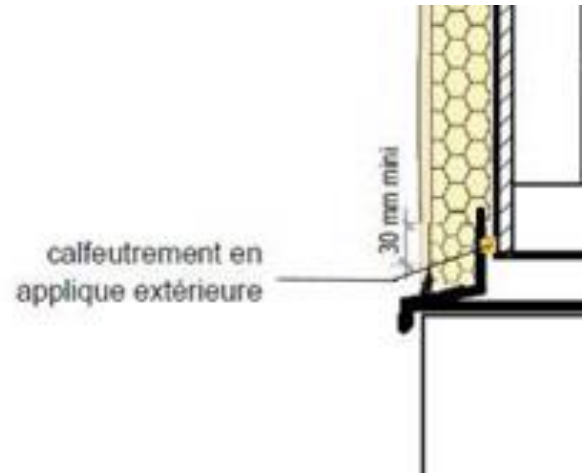
- Il n'y a pas de PP en sous-face du linteau
 - En fonction du niveau d'étanchéité visé (Ee1 ou Ee2) ce pare-pluie peut ne pas être obligatoire. Dans tous les cas une bavette formant larmier doit être mise en œuvre et un profilé de raccord entre l'enduit et la bavette être mis en œuvre, ainsi qu'un calfeutrement.

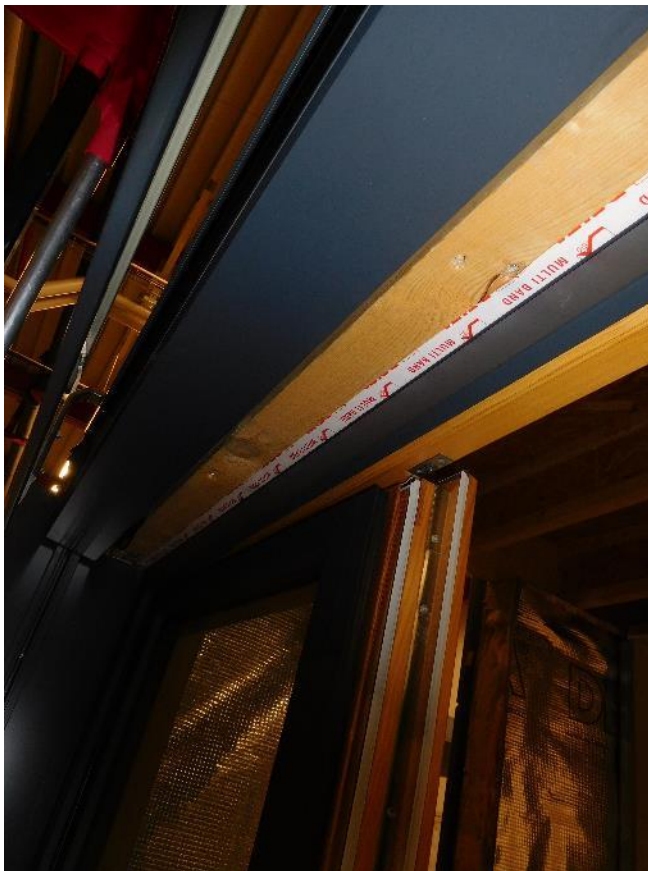
Photo 45

- Idem REI 60 pas correct
 - Remplacer les deux plaques BA13 par 2 BA 18 ou 2 BA15 F
 - Ajouter par-dessus le panneau de contreventement un écran thermique extérieur pour compatibilité avec l'Appréciation de Laboratoire « Bois construction et propagation du feu par les façades » pour un bâtiment de la 3ème famille

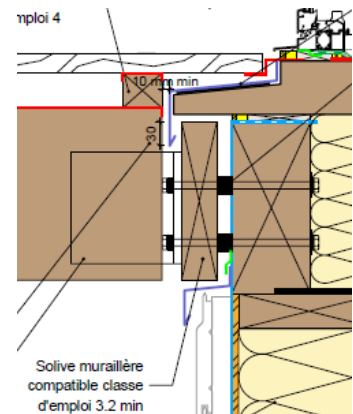
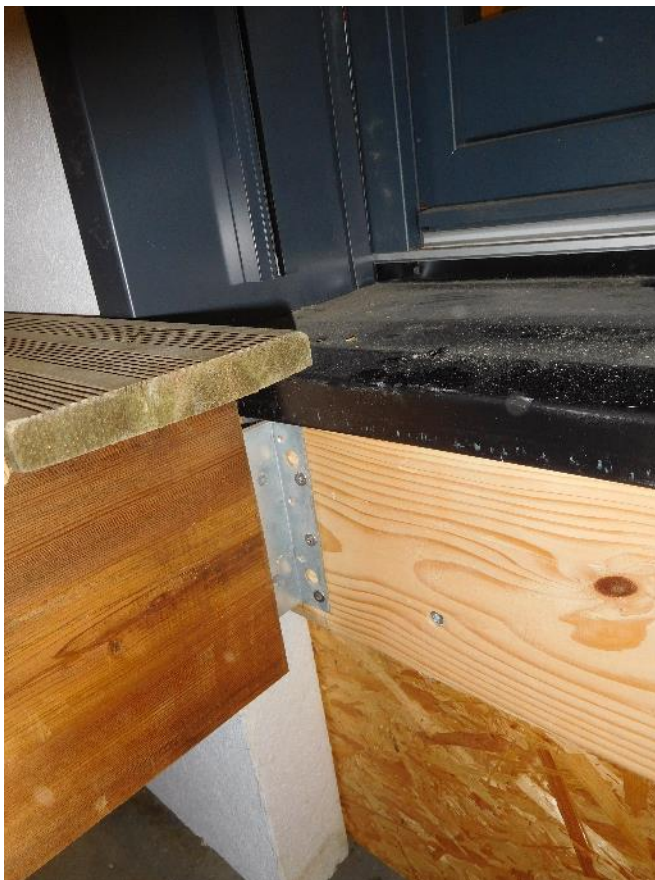
Photo 48

- Le pare-vapeur est dessiné sur le schéma comme remontant jusqu'au panneau du plancher, or il ne remonte pas jusque-là sur les maquettes vues sur place
 - Voir réponse ci-dessus, mettre en accord la maquette avec le détail technique
- Au niveau de la jonction avec la terrasse, il n'y a pas de membrane, pas de larmier
 - L'étanchéité à l'eau de ce point singulier est à reprendre, en s'inspirant du détail ci-dessous (le bardage étant à remplacer par un ETICS) :

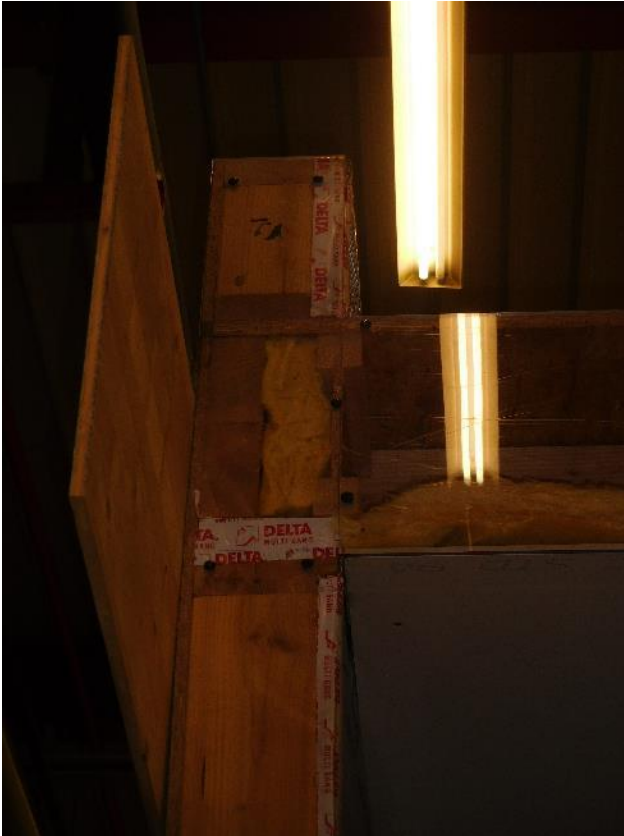
Photo 49

- Idem concernant le Sd du PV sur un mur avec enduit
 - Le pare-vapeur d'un mur bois revêtu d'un ETICS doit avoir un $S_d \geq 90 \text{ m}^2$
- Sur le schéma est dessiné un PV qui fait le tour de la muraille, ainsi qu'une isolation sur toute la hauteur du plancher. Ces deux éléments sont manquants sur les maquettes vues sur place.
 - L'isolant doit être rajouté sur la maquette, sur au moins 20 cm vers l'intérieur du plancher
 - Comme la membrane en tête de plancher passe côté extérieur de la paroi, sans respecter localement la règle dite des « 2/3-1/3 », il conviendra de faire filer entre les niveaux une bande de film dont le Sd est inférieur ou égal à 0,18 m (type pare-pluie) pour éviter les risques de condensation en tête de plancher.

- La bavette de recouvrement entre niveau n'est pas posée
 - De plus, la bavette est à positionner à tous les étages : la légende est à modifier.

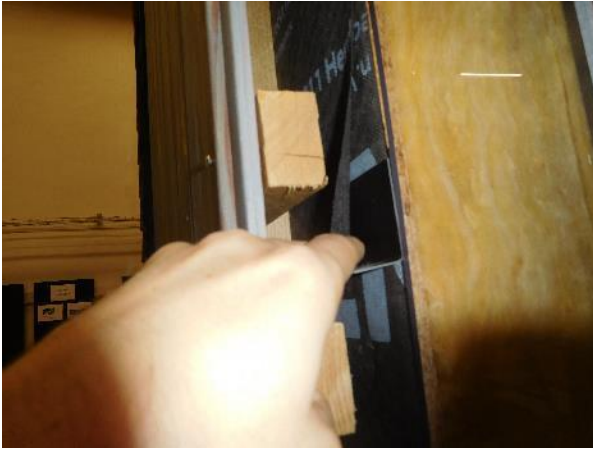
Photo 51

- Sur le schéma est dessiné un PV qui fait le tour de la muraille, ainsi qu'une isolation sur toute la hauteur du plancher. Ces deux éléments sont manquants sur les maquettes vues sur place.
 - L'isolant doit être rajouté sur la maquette, sur au moins 20 cm vers l'intérieur du plancher
 - Comme la membrane en tête de plancher passe côté extérieur de la paroi, sans respecter localement la règle dite des « 2/3-1/3 », il conviendra de faire filer entre les niveaux une bande de film dont le Sd est inférieur ou égal à 0,18 m (type pare-pluie) pour éviter les risques de condensation en tête de plancher.
- Le PP n'est pas collé sur le larmier.
 - Le pare-pluie est interrompu par le larmier et collé sur le relevé du larmier

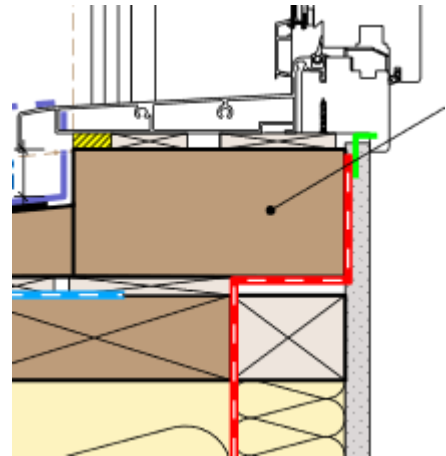
- Mauvaise position du PV
 - Sur le schéma d'origine, le PV passe côté extérieur, il y a un risque de condensation au droit du rejingot. Il convient de le faire passer côté intérieur de la pièce d'appui :

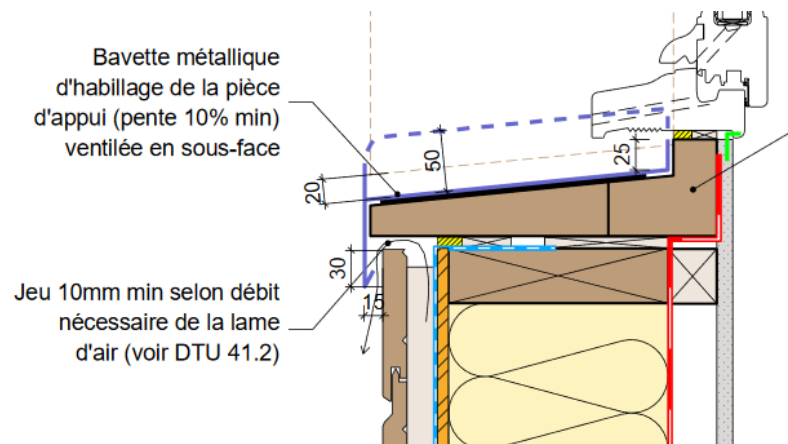
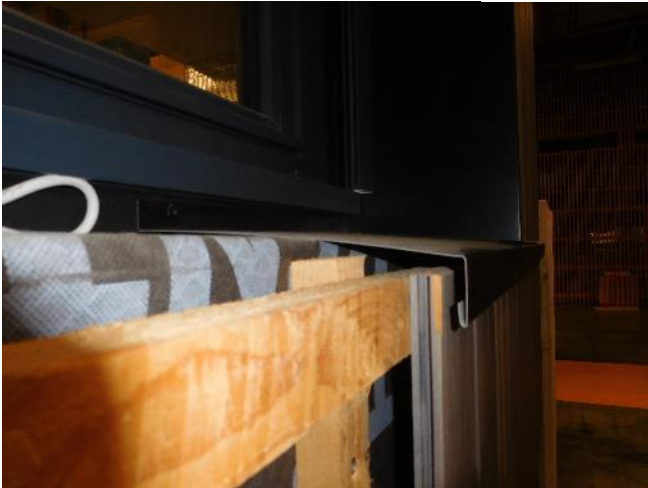
Photo 52

- Il manque l'étanchéité entre la pièce d'appui et la menuiserie
 - Ce calfeutrement (généralement une mousse imprégnée précomprimée) est à rajouter sur le détail technique (voir croquis ci-dessus) et sur la maquette.
- Il est indiqué un « comprifalt sur isolation rigide », il n'y est pas, il n'y a pas de ventilation en sous face de la bavette
 - Ce détail d'appui doit être repris pour respecter les exigences du NF DTU 31.2 :
 - Calfeutrement généralement en mousse imprégnée précomprimée
 - La bavette doit être désolidarisée de son support et aérée en sous face par l'intermédiaire de cales de 5 mm d'épaisseur (afin d'éviter la condensation sous la bavette). Les cales doivent être positionnées dans le sens de la pente de l'appui, pour permettre l'écoulement d'éventuels condensats.

- Il n'y a pas de calfeutrement entre le jambage et le PP
 - **Un calfeutrement doit être mis en œuvre, en tunnel dans le plan du pare-pluie, entre le jambage de l'encadrement de baie et le retour de pare-pluie en tableau. Un calage doit permettre de maintenir constante l'épaisseur du joint.**

- **Le recouvrement du revêtement extérieur doit être supérieur ou égal à 30 mm**

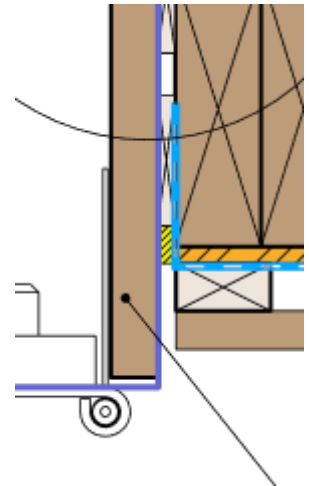
- Mauvaise position du jambage entre le bardage et le PP
 - **L'encadrement de baie doit être mis en œuvre comme indiqué sur le croquis ci-dessus**
- En partie haute de la menuiserie, sur les maquettes vues sur place le détail n'est pas fini, il y a un problème d'étanchéité à l'eau, pas de grille anti-rongeur
 - **Il manque une bavette formant larmier**

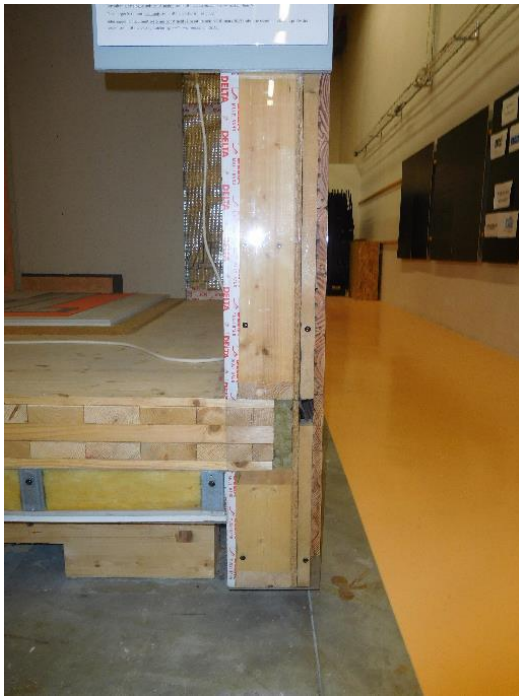
Photo 55

- Problème d'étanchéité à l'eau au niveau du PP en tête de plancher
 - **Le pare-pluie doit être interrompu par le larmier et collé sur le relevé du larmier**
- Le PV qui retourne sur la dalle bois devrait être un PP
 - **Comme la membrane en tête de plancher passe côté extérieur de la paroi, sans respecter localement la règle dite des « 2/3-1/3 », il conviendra de faire filer entre les niveaux une bande de film dont le Sd est inférieur ou égal à 0,18 m (type pare-pluie) pour éviter les risques de condensation en tête de plancher.**

- Sur les maquettes vues sur place, il n'y a pas de recoupement de la lame d'air, pas de bavette, il y a donc un problème au niveau de la sécurité incendie.
 - Une bavette doit être positionnée à tous les niveaux (reprendre la légende du schéma).

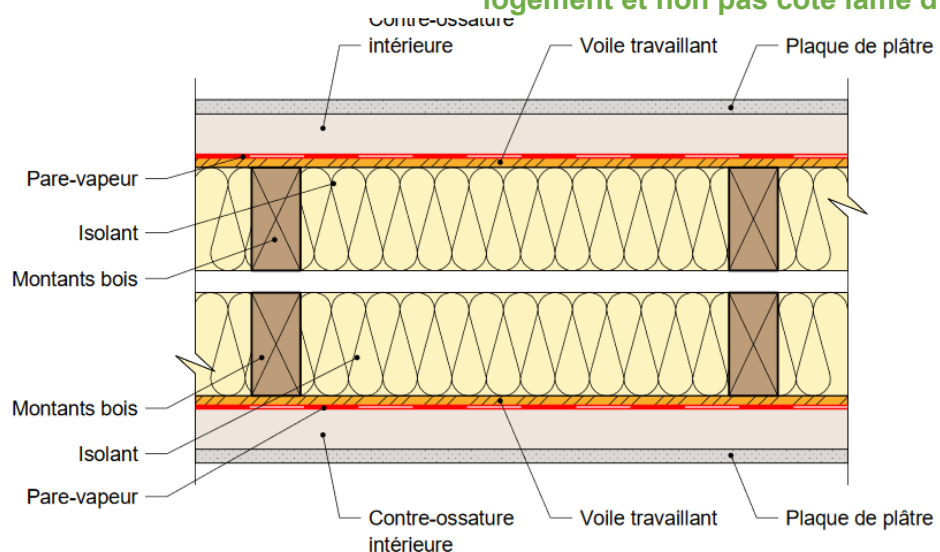
- Ce détail est à reprendre en constituant un vide technique non isolé entre les deux murs et en positionnant les voiles travaillants côté intérieur du logement et non pas côté lame d'air

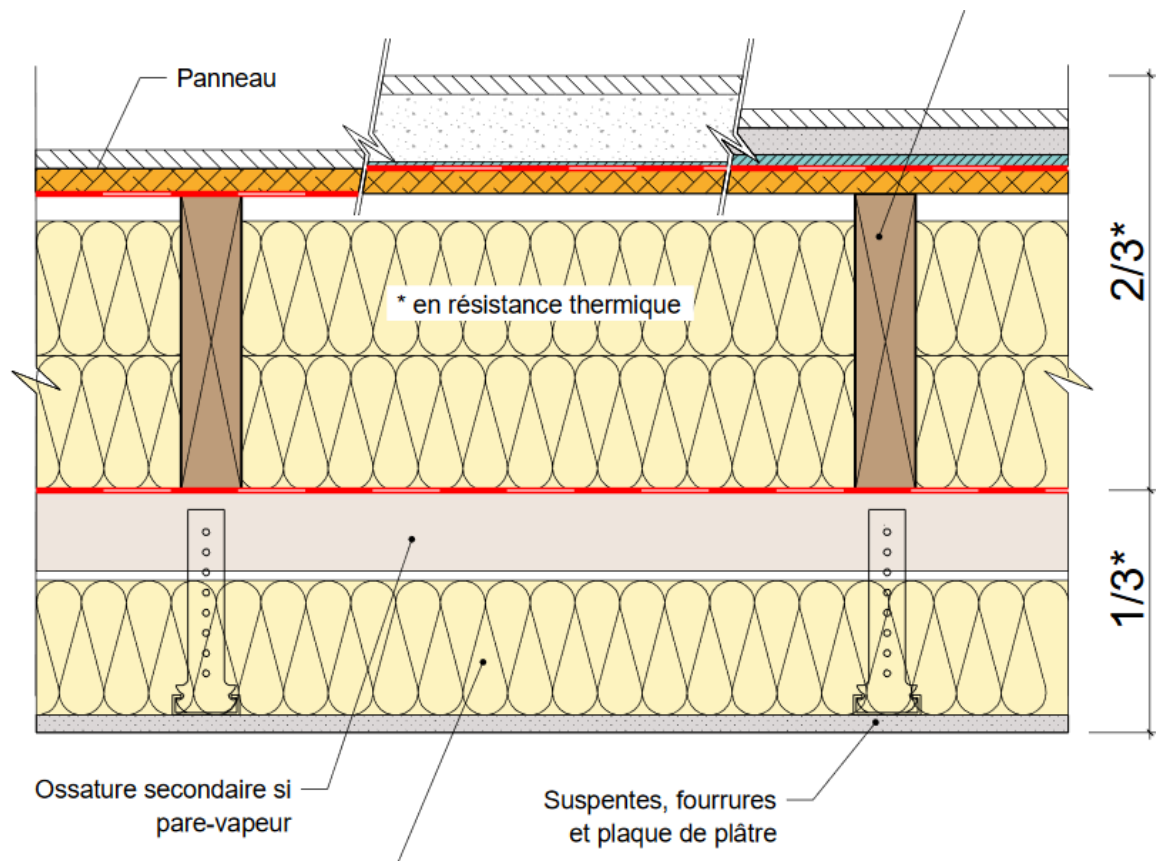
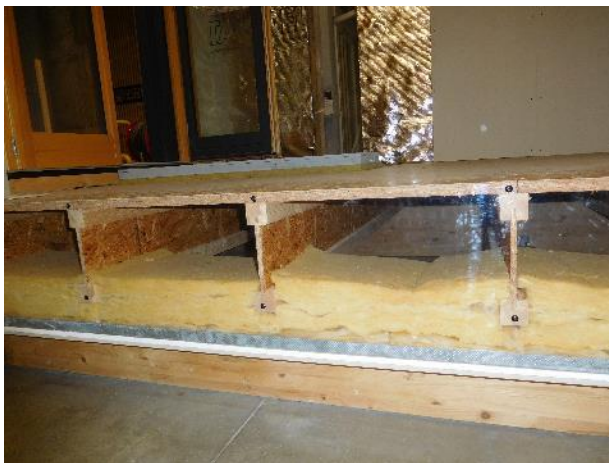
Photo 40

- Il doit y avoir 2 PV dans le complexe de plancher, celui en partie basse est dessiné sur le schéma mais n'existe pas sur les maquettes vues sur place
 - Le détail et la paroi doivent être repris comme indiqué sur le nouveau détail technique.
 - La présence du PV en sous-face impose la mise en œuvre d'une contre-ossature sous les solives pour que les suspentes de plafond ne percent pas la membrane PV (voir exemple ci-dessous)

- Le PV supérieur doit peut-être faire partie du système de chape ? à préciser.
 - Une membrane d'étanchéité à l'air doit être mise en œuvre sur la face supérieure du plancher (la sous-couche posée entre la chape et le plancher bois peut jouer le rôle « étanchéité à l'air si sa pose est jointoyée en partie courante et au droit de ses points singuliers)
- La performance acoustique de ce plancher est inconnue
 - La mise en œuvre d'un plancher comme prescrit ci-dessus permet d'utiliser des valeurs acoustiques génériques

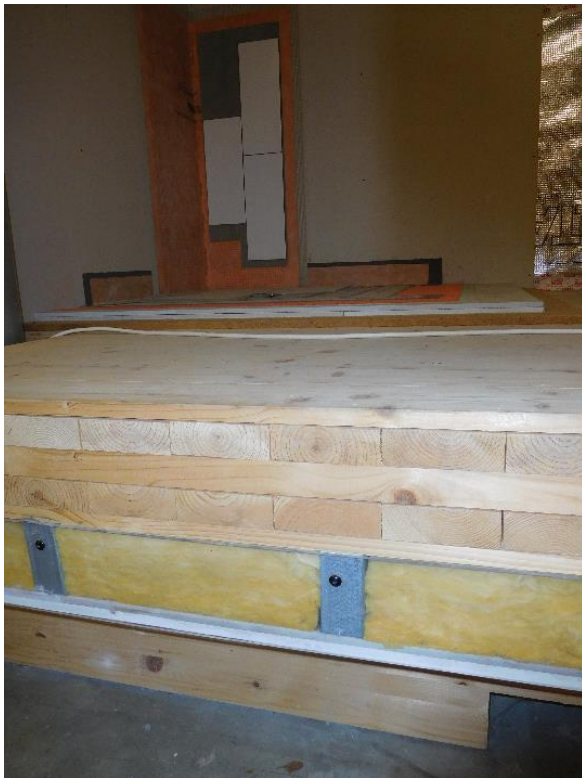
Photo 41

- Il manque les PV en partie haute et basse
 - Un pare-vapeur est à mettre en œuvre de part et d'autre la paroi.

- Attention au bruit de choc avec cette configuration de plancher : complexe de plancher insuffisant par rapport aux exigences réglementaires.
 - Préciser sur le schéma que la mise en œuvre d'une chape humide peut être nécessaire pour atteindre le seuil réglementaire

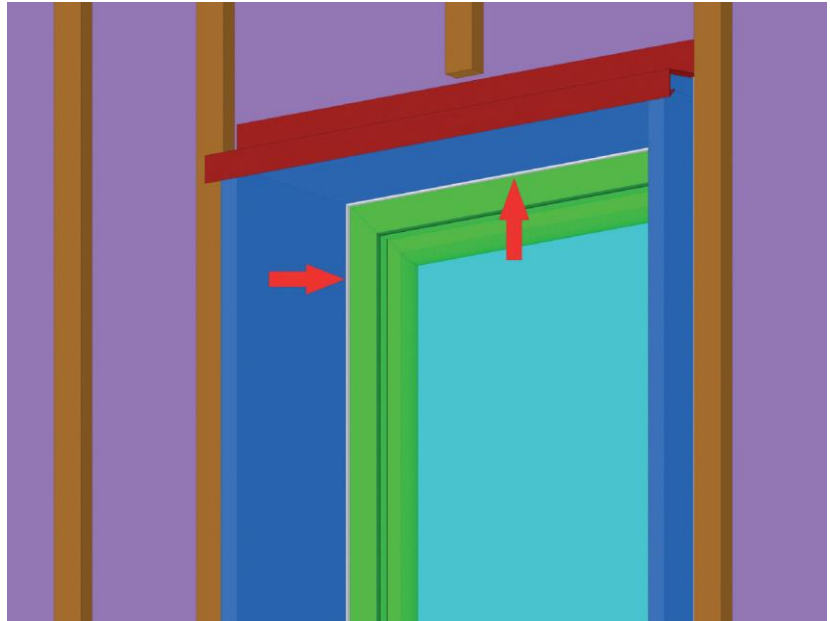
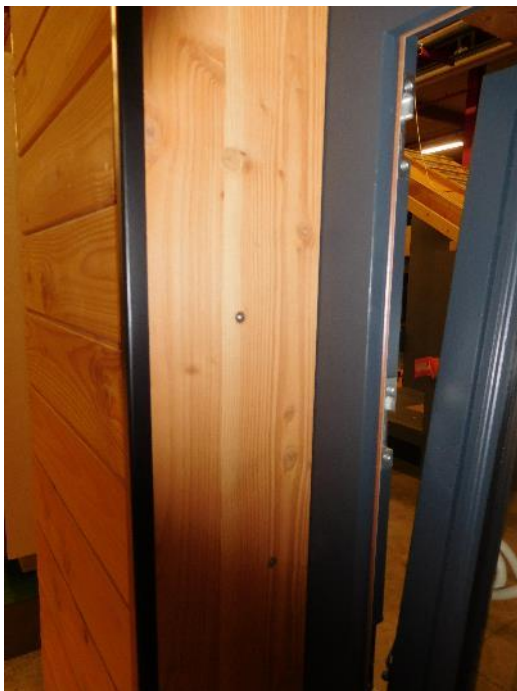
Photo 57

- Pas de calfeutrement entre le jambage et le dormant
 - **Un calfeutrement doit être mis en œuvre sur la périphérie de la baie entre le dormant de la fenêtre et l'encadrement de baie.**

- Pas d'étanchéité à l'eau en linteau
 - Le pare-pluie doit être rabattu dans le chevêtre
 - Un calfeutrement doit être mis en œuvre entre l'encadrement de baie et le retour pare-pluie en linteau
 - Un pontage au ruban adhésif doit être réalisé entre le pare-pluie et la bavette formant larmier.

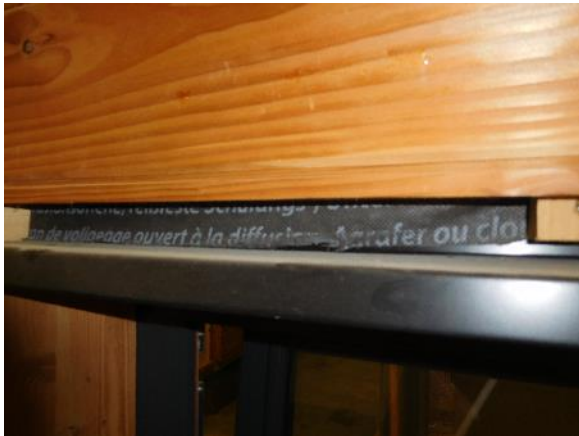
Photo 56

- Appui : manque le calfeutrement, l'aération, le calage
 - La maquette doit être reprise comme indiqué sur le croquis suivant :

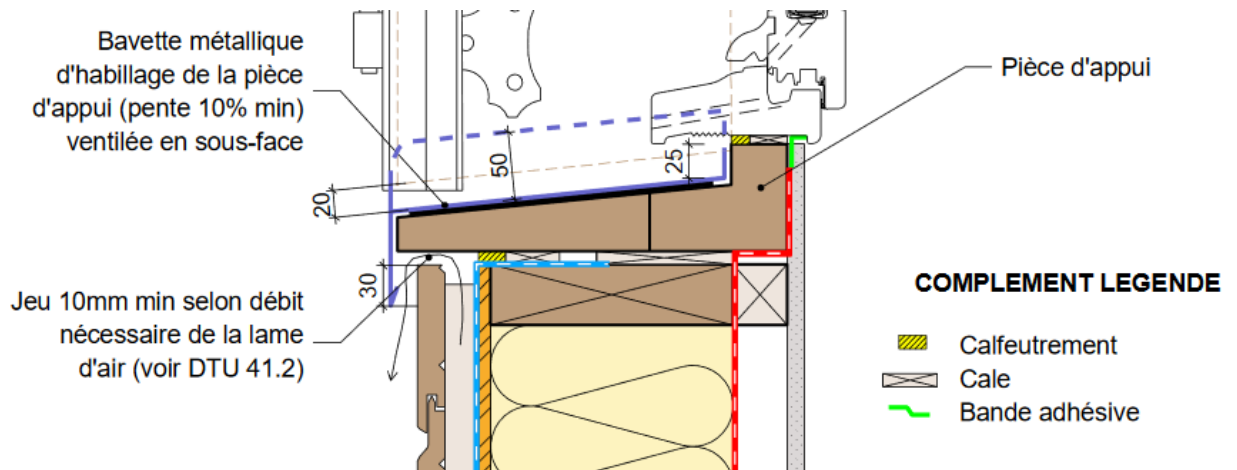
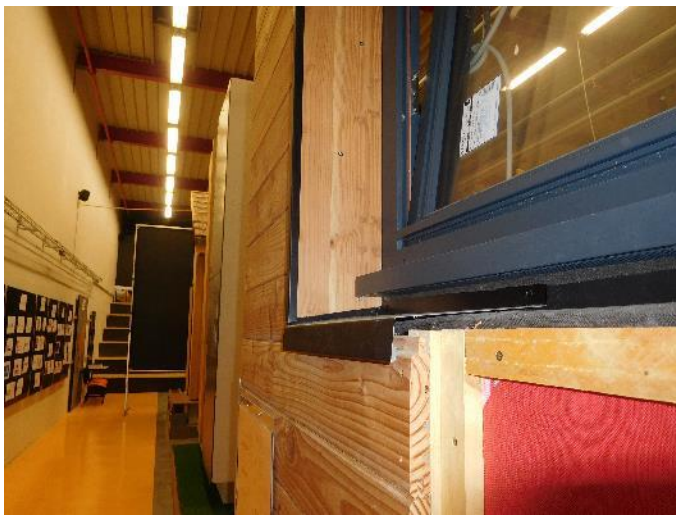
Photo 58

- Pas de calfeutrement entre le PP et le jambage
 - o La maquette doit être reprise comme indiqué sur le croquis suivant :

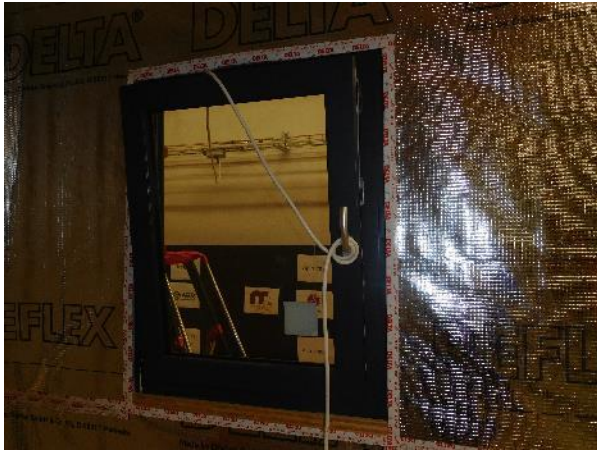
Photo 59

- Problème avec le calfeutrement du rejingot
 - **La maquette doit être reprise comme indiqué sur le croquis ci-dessus**

- Côté intérieur : idem maquette 1
Menuiserie en tunnel non raccordée au PV
 - **Le dormant de la menuiserie doit être raccordé directement au pare-vapeur par calfeutrement ou par bandes adhésives, ou bandes pare-vapeur rapportées**

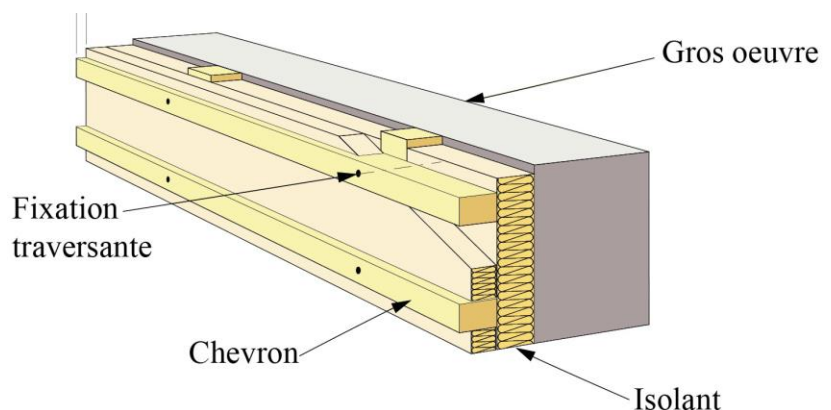
- L'isolant utilisé pour les retours en tableau doit être rigide et avec une densité supérieure à 120 kg/m³. Ces précisions doivent être portées sur les schémas
- La 2^{ème} couche d'isolant est rigide, ce n'est pas traditionnel, il faut le justifier
 - Les isolants rigides de type « sarking vertical » en doublage extérieur ne sont cadrés par aucune règle de l'art et à ce jour, il n'y a pas d'isolant sous Avis Technique. Cela doit à minima être signalé sur le détail et sur les maquettes ou être remplacé par une solution traditionnelle à savoir une couche d'isolant semi-rigide entre ossatures.

- Sur le schéma, un PP est dessiné rentrant contre le jambage. Sur les maquettes vues sur place, il n'y a pas de retour de PP
 - La longueur du pare-pluie rabattu dans le tableau doit être supérieure à 10 cm et les angles de baie rendus continus par mise en œuvre d'un angle plastique préformé.

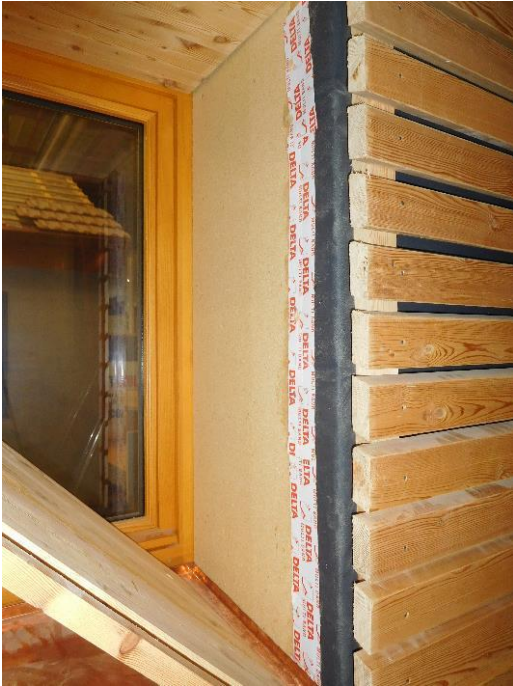
Photo 60

- Le jambage est en bois panneauté 20 x 490, ce n'est pas dans le DTU, il est limité à 300mm maxi.
 - Des fixations supplémentaires doivent être mises en œuvre dans l'ossature bois support d'ITE pour empêcher toute déformation de l'encadrement.

- Le calfeutrement extérieur est manquant
 - Un mastic sur fond de joint ou une mousse imprégnée précomprimée doit être mis en œuvre en tunnel, dans le plan du pare-pluie entre l'encadrement et le retour de pare-pluie en tableau. Un calage positionné entre l'encadrement et le chevêtre doit permettre de maintenir l'épaisseur du calfeutrement

- Un calfeutrement doit également être mis en œuvre entre l'encadrement de baie et le dormant de la fenêtre

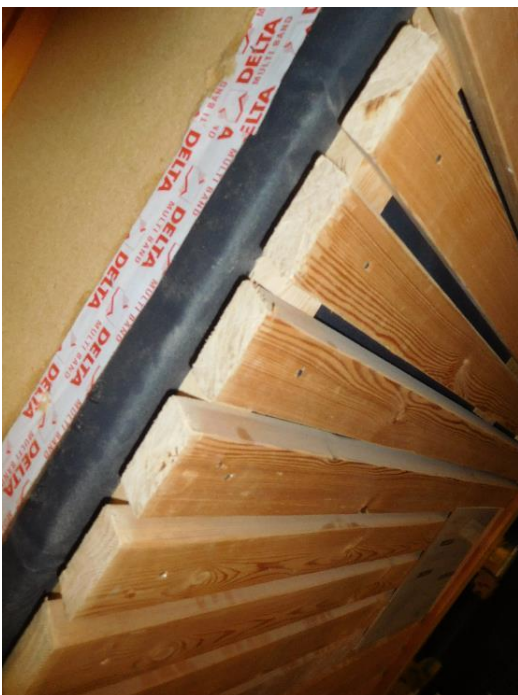
Photo 61

- **L'isolant utilisé pour les retours en tableau doit être rigide et avec une densité supérieure à 120 kg/m³. Ces précisions doivent être portées sur les schémas**
- Le claire-voie est conforme au NF DTU 41.2

- Le PV est dessiné retournant en sous face de la menuiserie, or sur les maquettes vues sur place il n'y est pas. Il le faudrait.
 - **Le retour de pare-vapeur et son collage sur le dormant permet de réaliser l'étanchéité à l'air.**

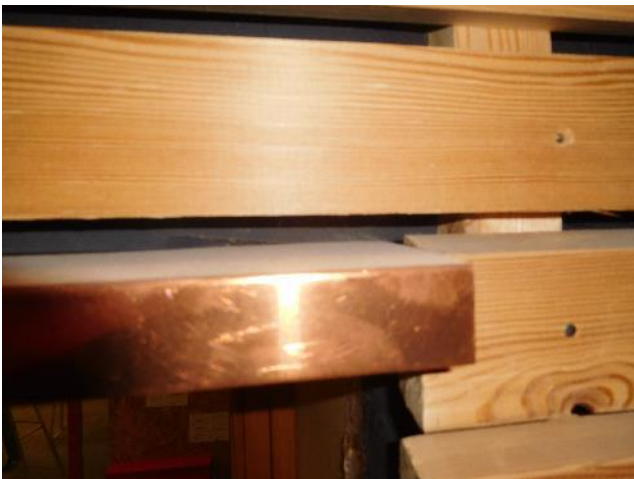
Photo 62

- Il manque le calfeutrement entre l'encadrement et la menuiserie
 - **Un calfeutrement doit être mis en œuvre entre l'encadrement de baie et le dormant de la fenêtre**

- Il manque le calfeutrement entre le pare-pluie et l'encadrement
 - **Un mastic sur fond de joint ou une mousse imprégnée précomprimée doit être mis en œuvre en tunnel, dans le plan du pare-pluie entre l'encadrement et le retour de pare-pluie en tableau. Un calage positionné entre l'encadrement et le chevêtre doit permettre de maintenir l'épaisseur du calfeutrement**

- En linteau, le PP est incisé et collé, ce n'est pas conforme
 - **Le pare-pluie doit être rabattu dans le tableau en sous-face du linteau sur une longueur supérieure à 10 cm et les angles de baie rendus continus par mise en œuvre d'un angle plastique préformé. La bavette formant larmier doit être posée en surépaisseur sans inciser le pare-pluie et jointoyée au ruban adhésif sur le pare-pluie.**

- **La pièce d'encadrement au vu de ses dimensions ne peut pas être réalisée en bois massif mais en BLC ou bois panneau. La légende doit être changée sur le croquis. De plus, des fixations supplémentaires doivent être mises en œuvre dans l'ossature bois support d'ITE pour empêcher toute déformation de l'encadrement**

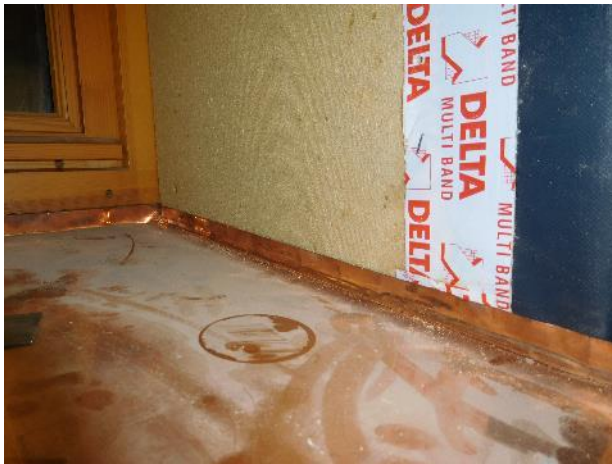
Photo 63

- **L'isolant utilisé pour les retours en tableau doit être rigide et avec une densité supérieure à 120 kg/m³. Ces précisions doivent être portées sur les schémas**
- Sur le schéma est indiqué un PV, sur les maquettes vues sur place il n'y est pas et il n'est pas nécessaire.
 - **Le retour de pare-vapeur et son collage sur le dormant permet de réaliser l'étanchéité à l'air.**
- Les oreilles du capotage au niveau de l'appui ne sont pas assez hautes, elles doivent être supérieures à 5cm
 - **Le capotage de l'appui de baie doit être repris pour permettre un recouvrement d'au moins 3 cm de l'encadrement ainsi qu'un jeu de 2 cm avec la surface du capotage (d'où la hauteur de 5 cm de l'oreille de la bavette)**

- Le calfeutrement est manquant entre la menuiserie et la bavette
 - **Ce calfeutrement est généralement réalisé en mousse imprégnée précomprimée**
- Il manque la ventilation en sous face de la bavette d'appui

- **La bavette doit être désolidarisée de son support et aérée en sous face par l'intermédiaire de cales de 5 mm d'épaisseur (afin d'éviter la condensation sous la bavette). Les cales doivent être positionnées dans le sens de la pente de l'appui, pour permettre l'écoulement d'éventuels condensats**

- Le calfeutrement est manquant entre l'extérieur du mur et la pièce d'appui
 - **Un mastic sur fond de joint ou une mousse imprégnée précomprimée doit être mis en œuvre en tunnel, dans le plan du pare-pluie entre la sous-face de l'appui de baie et le retour de pare-pluie en tableau. Un calage positionné entre l'encadrement et le chevêtre doit permettre de maintenir l'épaisseur du calfeutrement**

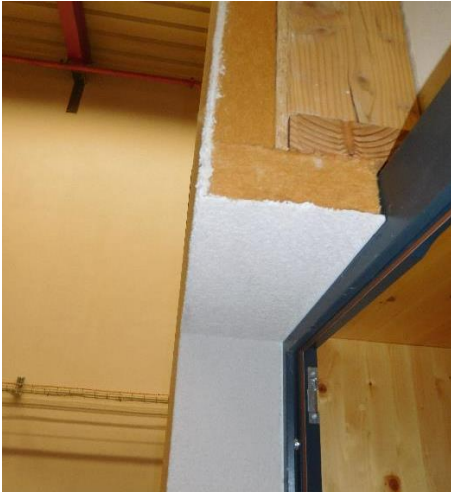
Photo 65

- Pas de profil goutte d'eau au niveau du retour d'enduit en linteau
 - Comme indiqué sur le détail technique, un profil formant goutte d'eau doit être mis en œuvre au niveau du linteau

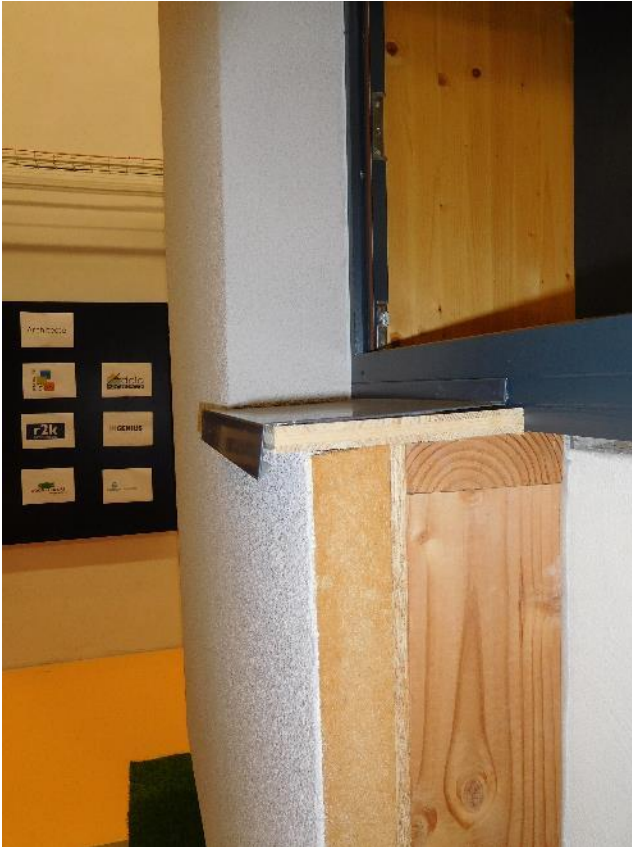
Photo 66

- Le larmier de la bavette doit recouvrir d'au moins 3cm la liaison entre l'enduit et la pièce de calage. A noter que cette pièce de calage n'est pas présente sur la maquette. Pour l'épaisseur d'isolant posée sur la maquette elle n'est pas nécessaire.

- Il manque le PV dans la description du mur
 - Ce pare-vapeur est à ajouter dans la légende du nouveau schéma
- Il manque le calfeutrement entre la menuiserie et la bavette

- Un calfeutrement est à positionner au niveau du rejingot entre la bavette et la traverse basse du dormant de la fenêtre.
 - Le calfeutrement (noté « joint compribandé » sur le détail) peut être supprimé du fait du calfeutrement défini ci-dessus

- Sur le schéma il faudrait relever le PP, sur les maquettes vues sur place, il n'y a pas de PP
 - La bande de pare-pluie doit être relevée au niveau du rejingot et collée sur la traverse basse du dormant
- Il manque la ventilation en sous-face de la bavette
 - La bavette doit être désolidarisée de son support et aérée en sous face par l'intermédiaire de cales de 5 mm d'épaisseur (afin d'éviter la condensation sous la bavette). Les cales doivent être positionnées dans le sens de la pente de l'appui, pour permettre l'écoulement d'éventuels condensats.
- La bavette n'a pas d'oreilles, ni de calfeutrement sur les côtés
 - Pour que l'étanchéité à l'eau soit durable entre le tableau réalisé en retour d'ETICS, un profilé de jonction doit être mis en œuvre pour permettre un calfeutrement réalisé dans les règles de l'art
