POLE EXCELLENCE BOIS

RAPPORT DE MISSION :

N° 2020.107.0174

Mise à jour des maquettes du PEB au regard des récentes évolutions des exigences normatives et réglementaires.

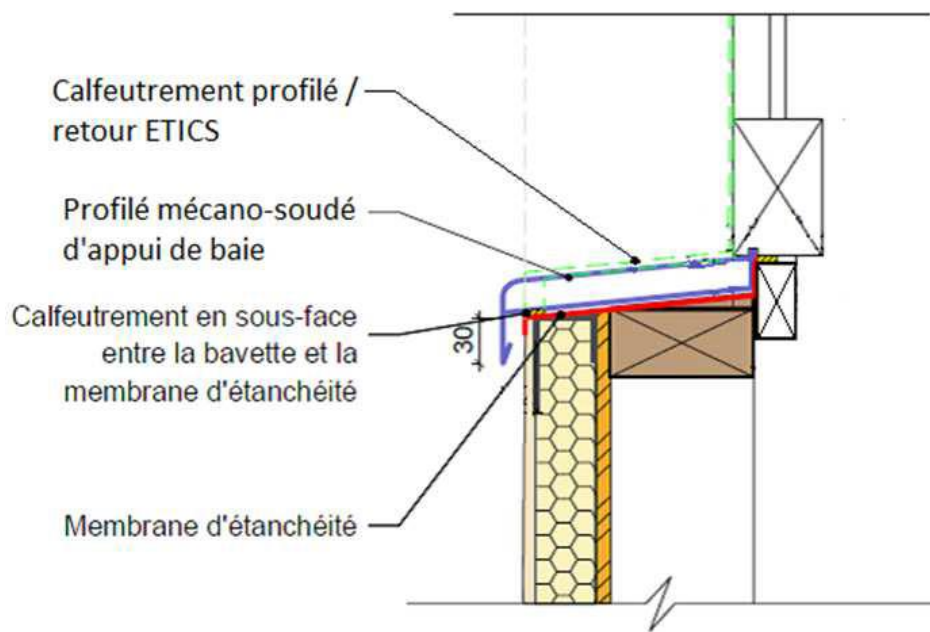
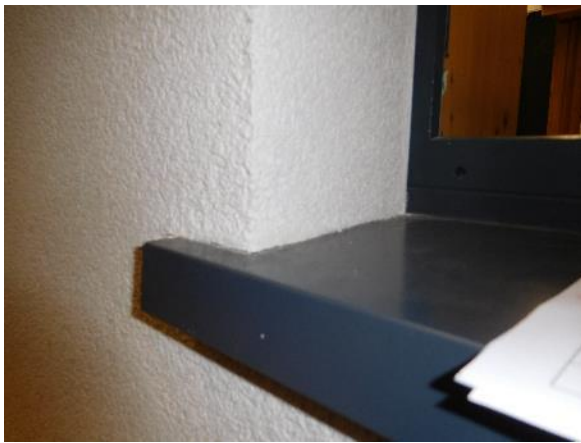
Photo 67

- Sur le schéma il faudrait relever le PP, sur les maquettes vues sur place, il n'y a pas de PP
 - La bande de pare-pluie doit être relevée au niveau du rejingot et collée sur la traverse basse du dormant
- Il manque la ventilation en sous-face de la bavette
 - La bavette doit être désolidarisée de son support et aérée en sous face par l'intermédiaire de cales de 5 mm d'épaisseur (afin d'éviter la condensation sous la bavette). Les cales doivent être positionnées dans le sens de la pente de l'appui, pour permettre l'écoulement d'éventuels condensats.
- La bavette n'a pas d'oreilles, ni de calfeutrement sur les côtés
 - Pour que l'étanchéité à l'eau soit durable entre le tableau réalisé en retour d'ETICS, un profilé de jonction doit être mis en œuvre pour permettre un calfeutrement réalisé dans les règles de l'art

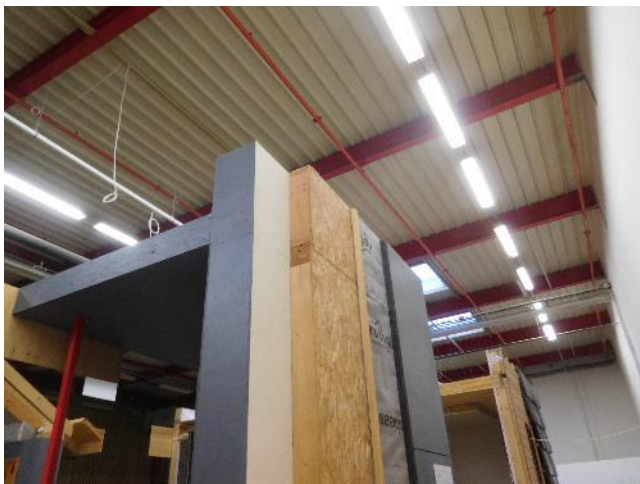
Photo 73

- Sur les maquettes vues sur place, le détail n'est pas terminé, il manque la couverture
 - **La couverture est à poser sur les maquettes**
- Vérifier que le recouvrement entre le bardage et la couverture est au moins de 3cm
 - **Cette côte est à porter sur le schéma**

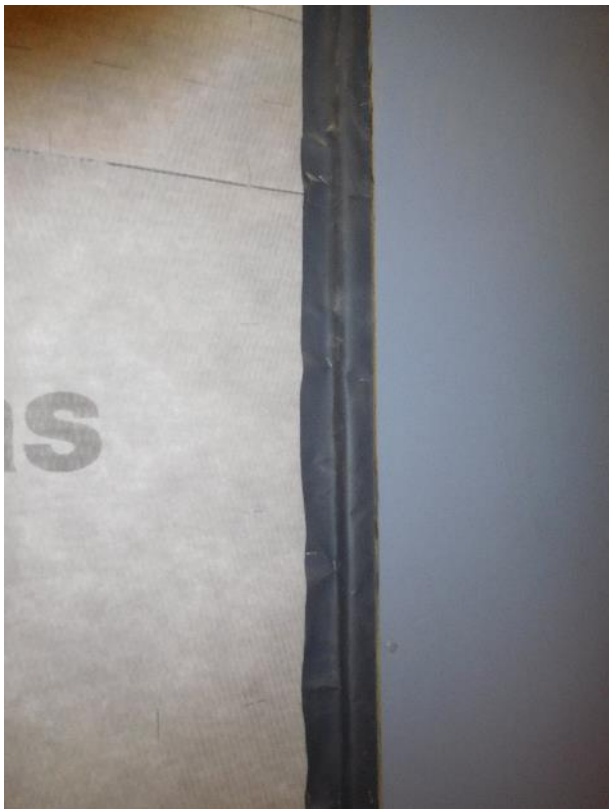
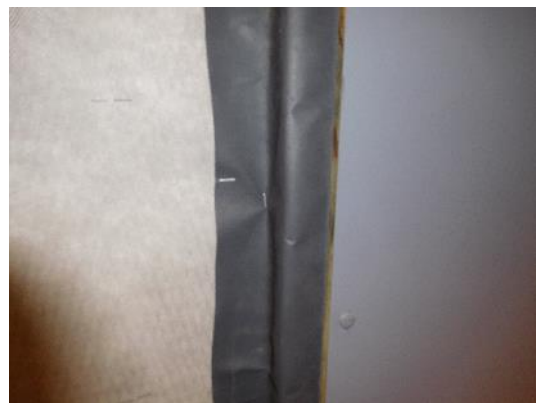
Photos 74 et 75

- Il n'y a pas besoin de bande EPDM sur les tasseaux quand il y a un PP derrière
 - **La mise en œuvre de ces bandes EPDM est nécessaire uniquement lorsqu'il n'y a pas de pare-pluie, pour protéger les ossatures support d'isolant. La présence du pare-pluie permet de supprimer ces bandes.**

- Attention à la perforation du PP avec les agrafes
 - **Les agrafes de fixation des bandes EPDM percent le pare-pluie. Le retrait de ces bandes (voir-ci-dessus) permet de régler ce souci. Dans l'absolu, si des agrafes sont présentes dans le plan du pare-pluie, elles doivent être recouvertes d'un ruban adhésif.**

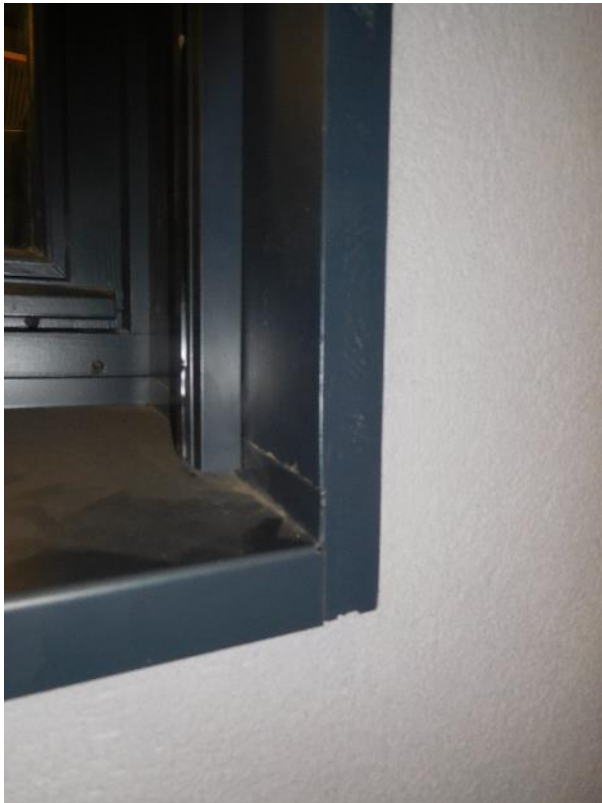
Photo 76

- Le Sd du PV n'est pas bon
 - **Le pare-vapeur d'un mur bois revêtu d'un ETICS doit avoir un Sd ≥ 90 m**
- L'encadrement de baie doit recouvrir l'oreille de la bavette (et non l'inverse)
 - **Le capotage de l'appui de baie doit être repris : l'encadrement doit recouvrir d'au moins 3 cm l'oreille de la bavette et un jeu de 2 cm avec la surface du capotage doit être ménagé (d'où la hauteur de 5 cm de l'oreille de la bavette)**

- Il manque le calfeutrement entre l'encadrement de baie et la partie extérieure du mur, le profilé de jonction est à reprendre
 - **L'étanchéité de la paroi est assurée par le système ETICS**
 - **Un profilé de jonction doit être mis en œuvre dans le plan de l'enduit pour restituer la continuité de l'étanchéité entre l'ETICS et l'encadrement de baie**
 - **Le calfeutrement (noté « joint compribande » sur le détail – appellation à remplacer par le terme générique « mousse imprégnée précomprimée ») doit être positionné au nu extérieur de l'isolant support d'enduit, juste sous l'enduit.**
 - **Un calfeutrement doit être mis en œuvre entre le dormant de la fenêtre et le jambage de l'encadrement de baie.**
 - **La bande pare-pluie dans le tableau peut être supprimée**

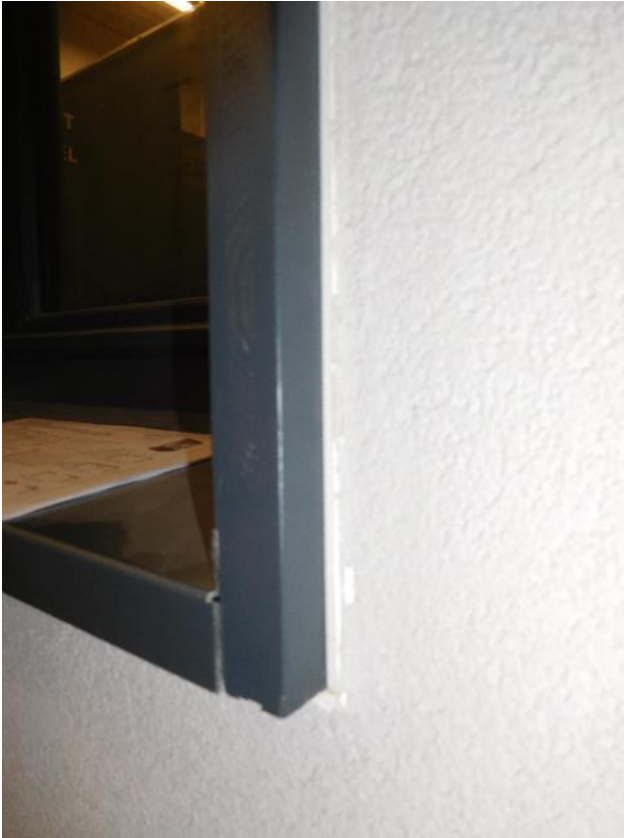
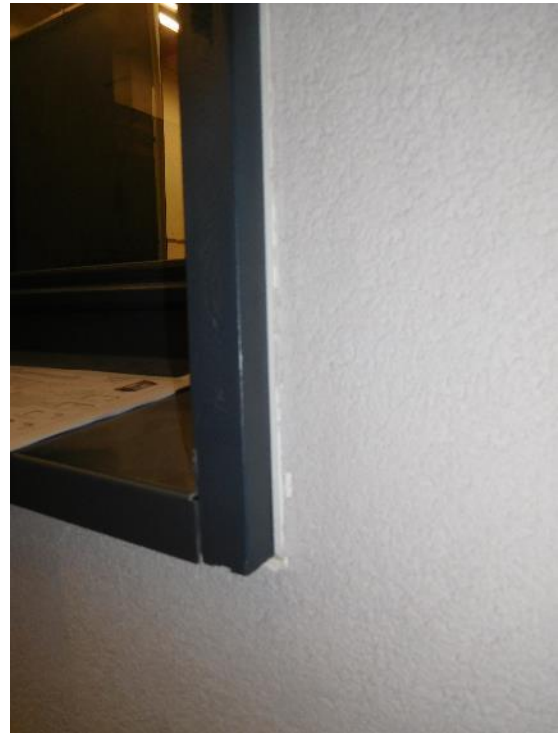
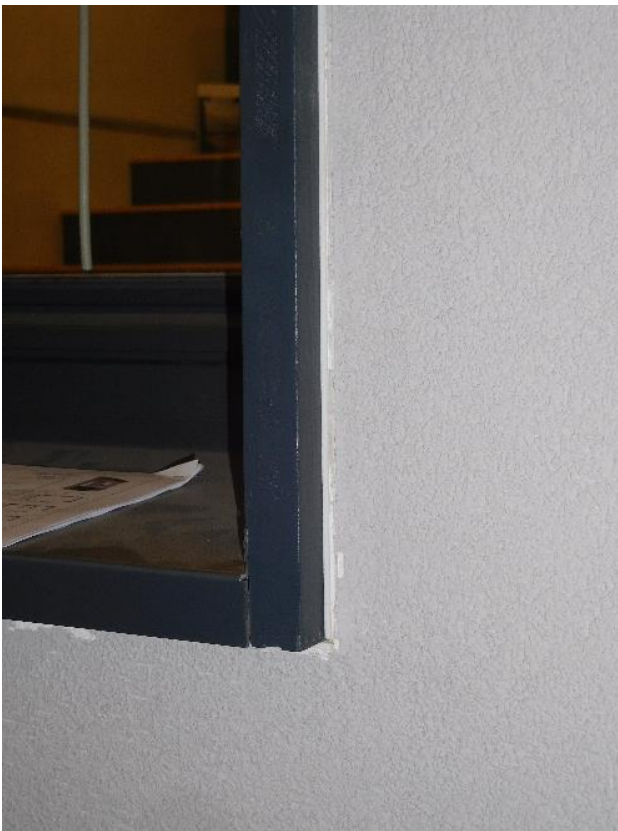
Photos 77, 78, 80

- Le PV doit être rabattu contre la menuiserie, c'est le cas sur la maquette mais pas sur le plan.
 - Cela va faciliter la mise en œuvre du calfeutrement de manière continue sur la périphérie de la menuiserie. Le calfeutrement entre le dormant de la fenêtre et le retour de pare-vapeur en tableau sera réalisé en mousse imprégnée précomprimée ou en mastic sur fond de joint.
- L'angle de baie n'est pas étanche à l'air (discontinuité du PV)
 - La mise en œuvre des bandes adhésives dans les angles de la baie doit permettre de restituer la continuité du pare-vapeur.

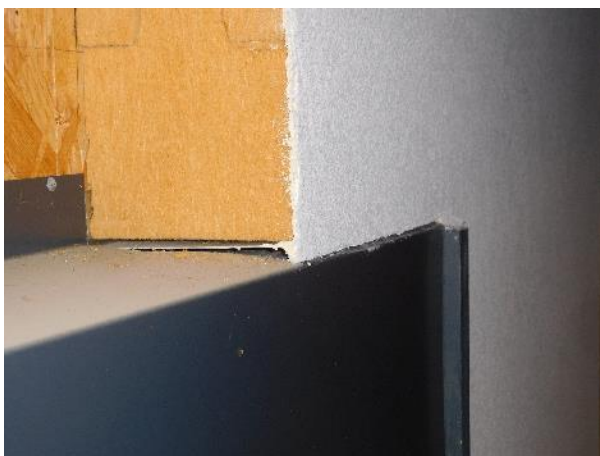
Photo 81

- Il manque une tôle ou une membrane d'étanchéité pour protéger le panneau entre le panneau et le BSO
 - Une membrane (type pare-pluie) devra être rajoutée à l'arrière du BSO pour protéger le mur et l'isolant rigide au niveau du linteau). Cette membrane doit être collée sur le chant de l'encadrement en linteau

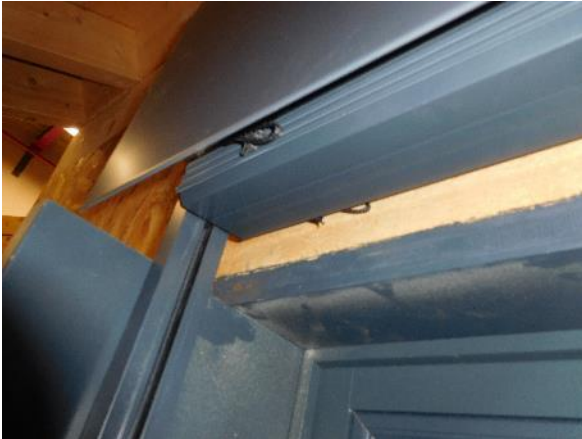
Photo 83

- Il manque le calfeutrement entre l'encadrement et la menuiserie
 - Un calfeutrement doit être mis en œuvre entre le dormant de la fenêtre et le l'encadrement de baie en linteau.

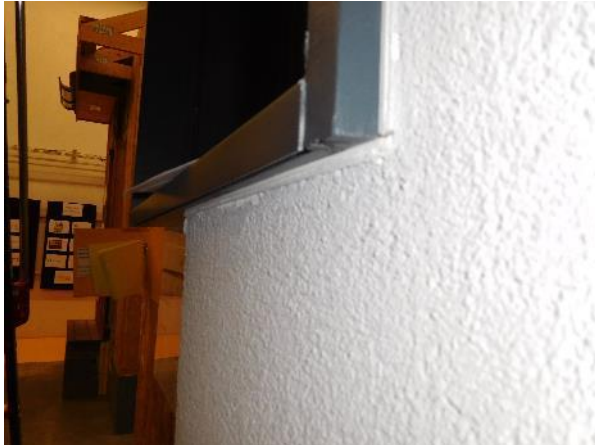
Photo 84

- Le Sd du PV n'est pas bon
 - **Le pare-vapeur d'un mur bois revêtu d'un ETICS doit avoir un Sd \geq 90 m**

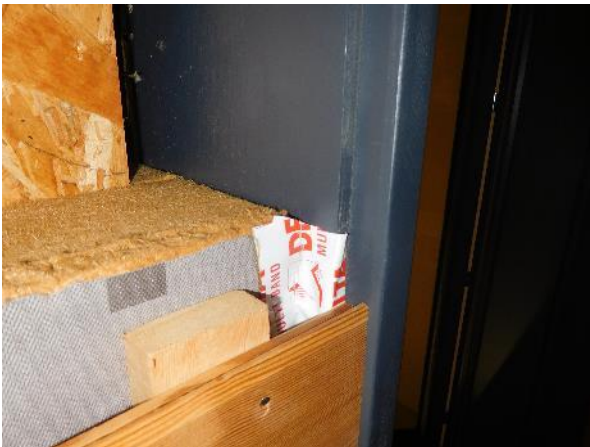
Photo 85

- Sur le schéma le PP n'est pas continu l'eau peut rentrer (sur la maquette le PP est continu)
 - **Un raccordement doit être réalisé entre le pare-pluie rigide fibre de bois et la bande pare-pluie souple : cela peut être un collage par bande adhésive avec un primaire d'accroche sur le pare-pluie rigide**

- Il y a une erreur de copié collé sur la légende « panneau et grillage... », le bardage est en bois pas en enduit.
 - Cette légende peut être supprimée.
- Il n'y a rien pour fixer la bavette
 - Cette bavette peut être supprimée, le profilé de bardage forme déjà une goutte d'eau.

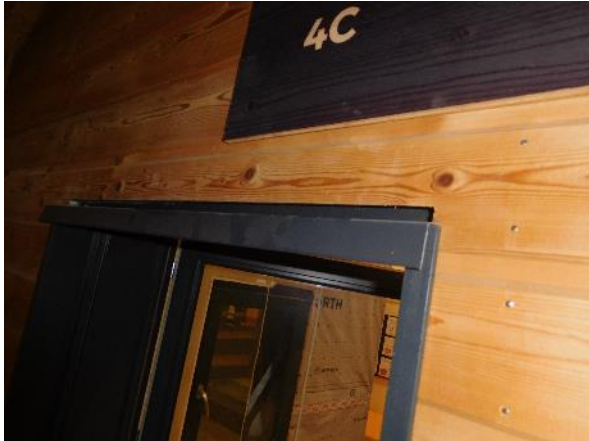
Photo 86

- Il manque une protection en tôle ou membrane des pièces de bois d'encadrement du linteau
 - Une membrane (type pare-pluie) devra être rajoutée à l'arrière du BSO pour protéger le mur et l'isolant rigide au niveau du linteau). Cette membrane doit être collée sur le chant de l'encadrement en linteau
 - Un calfeutrement doit être mis en œuvre entre le dormant de la fenêtre et le l'encadrement de baie en linteau.

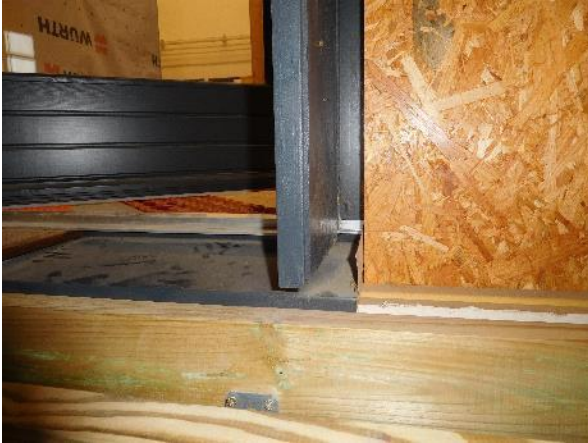
Photo 87

- Il y a discontinuité de l'étanchéité à l'air sous le seuil de porte
 - **Il doit y avoir une continuité d'étanchéité entre le pare-vapeur du plancher bas et le seuil, réalisée par un bande pare-vapeur par exemple, collée de part-et-d'autre.**

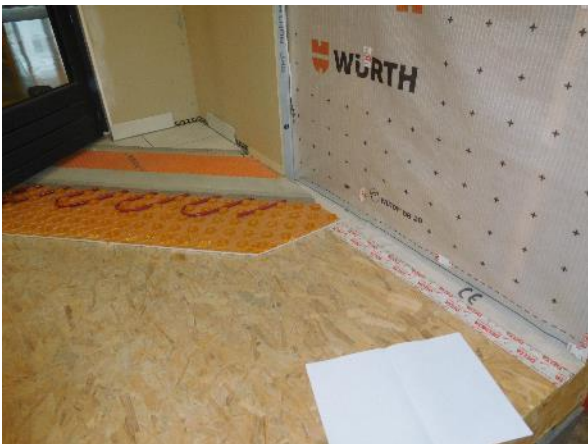
Photo 88

- La valeur S_d du pare-vapeur du mur doit être supérieure ou égale à 90 m (présence ETICS)
- Bien vérifier la continuité du PV entre le mur et la toiture
 - Cette continuité doit être assurée en tout point

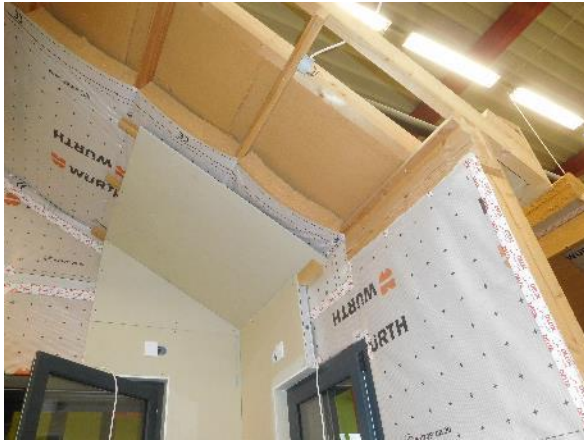
Photo 89

- Il manque apparemment le calfeutrement entre l'encadrement et le PP
 - **Un calfeutrement doit être mis en œuvre entre le dormant de la fenêtre et l'encadrement de baie.**
- Vérifier les calfeutremments au niveau de l'encadrement et la menuiserie
 - **Le détail doit être repris comme indiqué sur le schéma ci-dessous (avec l'encadrement spécifique)**

- **L'isolant utilisé pour les retours en tableau doit être rigide et avec une densité supérieure à 120 kg/m³. Ces précisions doivent être portées sur les schémas.**

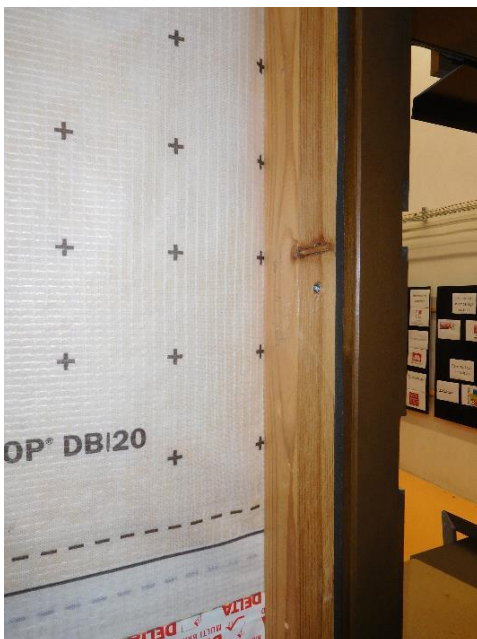
Photo 92

- Le PP est incisé avec le larmier dessous, ce n'est pas conforme pour l'étanchéité à l'eau
 - **Le larmier doit être posé en surépaisseur avec un ruban adhésif sur le pare-pluie**

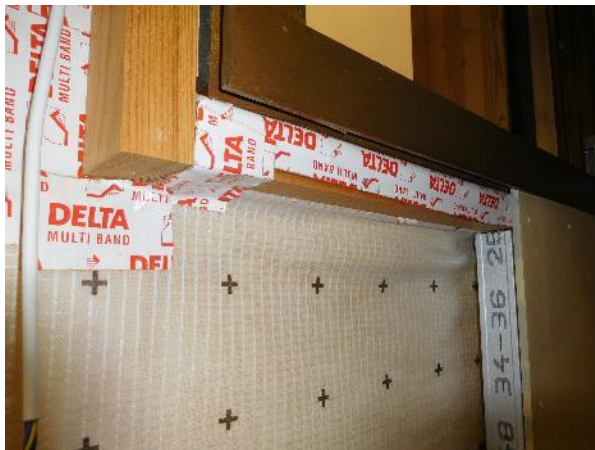
Photo 91

- Il manque la ventilation en sous-face de la bavette
 - **La bavette doit être désolidarisée de son support et aérée en sous face par l'intermédiaire de cales de 5 mm d'épaisseur (afin d'éviter la condensation sous la bavette). Les cales doivent être positionnées dans le sens de la pente de l'appui, pour permettre l'écoulement d'éventuels condensats.**
- Il manque une membrane de protection sur la fibre de bois
 - **La membrane figure sur les schémas mais pas sur la maquette.**

- L'isolant utilisé pour les retours en tableau doit être rigide et avec une densité supérieure à 120 kg/m³. Ces précisions doivent être portées sur les schémas
- La bavette doit recouvrir le bardage sur au moins 30 mm.

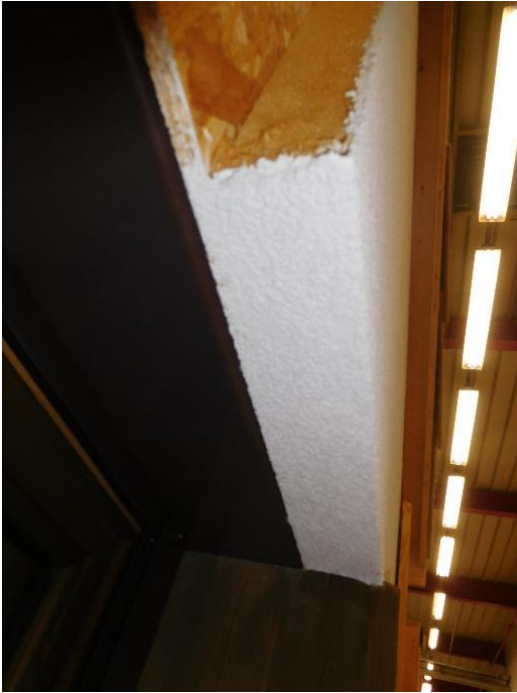
Photo 95

- Au niveau des angles, il n'y a pas de jeu entre le jambage et la tôle
 - o **Un jeu de 2 cm doit être ménagé avec la surface du capotage, tout en conservant un recouvrement minimal de 3 cm entre le jambage de l'encadrement et l'oreille de la bavette**

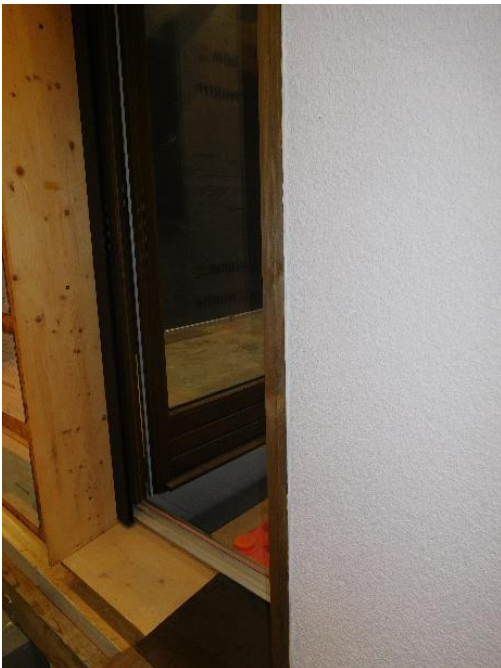
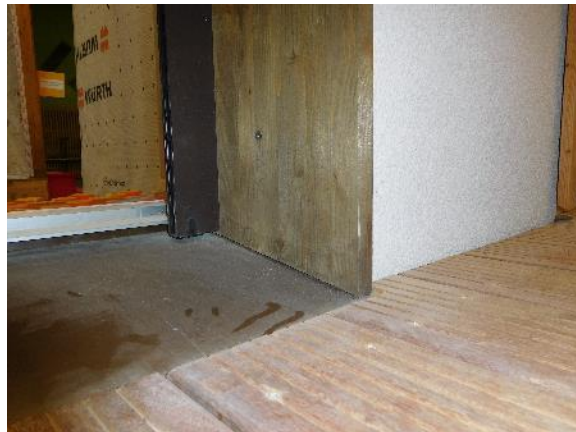
Photos 93 et 94

- Il n'y a pas de ventilation en sous-face de la bavette
 - **La bavette doit être désolidarisée de son support et aérée en sous face par l'intermédiaire de cales de 5 mm d'épaisseur (afin d'éviter la condensation sous la bavette). Les cales doivent être positionnées dans le sens de la pente de l'appui, pour permettre l'écoulement d'éventuels condensats**
- Il y a discontinuité de l'étanchéité à l'air au niveau du sol
 - **La bande pare-vapeur faisant la liaison entre le seuil de la porte-fenêtre et la dalle béton doit être collée sur la dalle béton, c'est a priori le cas sur la maquette mais à corriger dans le carnet de détail.**
 - **Les joints compribandes (légende à remplacer par « mousse imprégnée précomprimée sur les détails) doivent être positionnés sous la barrière anti-capillarité.**

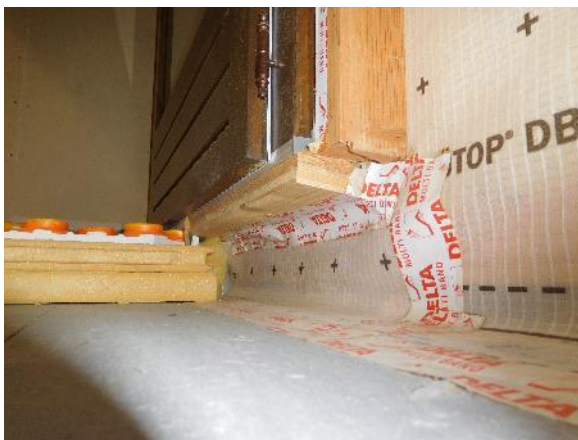
Photo 96

- La barrière anti-capillarité est dessinée remontant, il ne faut pas, cela crée une cuvette et une stagnation d'eau, sur les maquettes vues sur place il n'y a pas de barrière anti-capillarité
 - **Une barrière anti-capillarité doit être rajoutée sur les maquettes et arrêtée au droit de la lisse basse sur le détail.**
